Oppdragsgiver	Navn Cowi AS	Kontaktperson Kim André Larsen
Oppdrag	Nummer og navn 18411 - Reguleringsplan E6 Stor Hove – Øyer – Fagområde Skred	Oppdragsleder Nils Arne Walberg
Dokument	Nummer 18411-01-1 Utført av Nils Arne Walberg	Dato 2019-01-18 Kontrollert av Sondre Lunde

Foreløpig skredfarevurdering for nordre påhugg – Alternativ III – A-3 (kort) og III-B (lang)

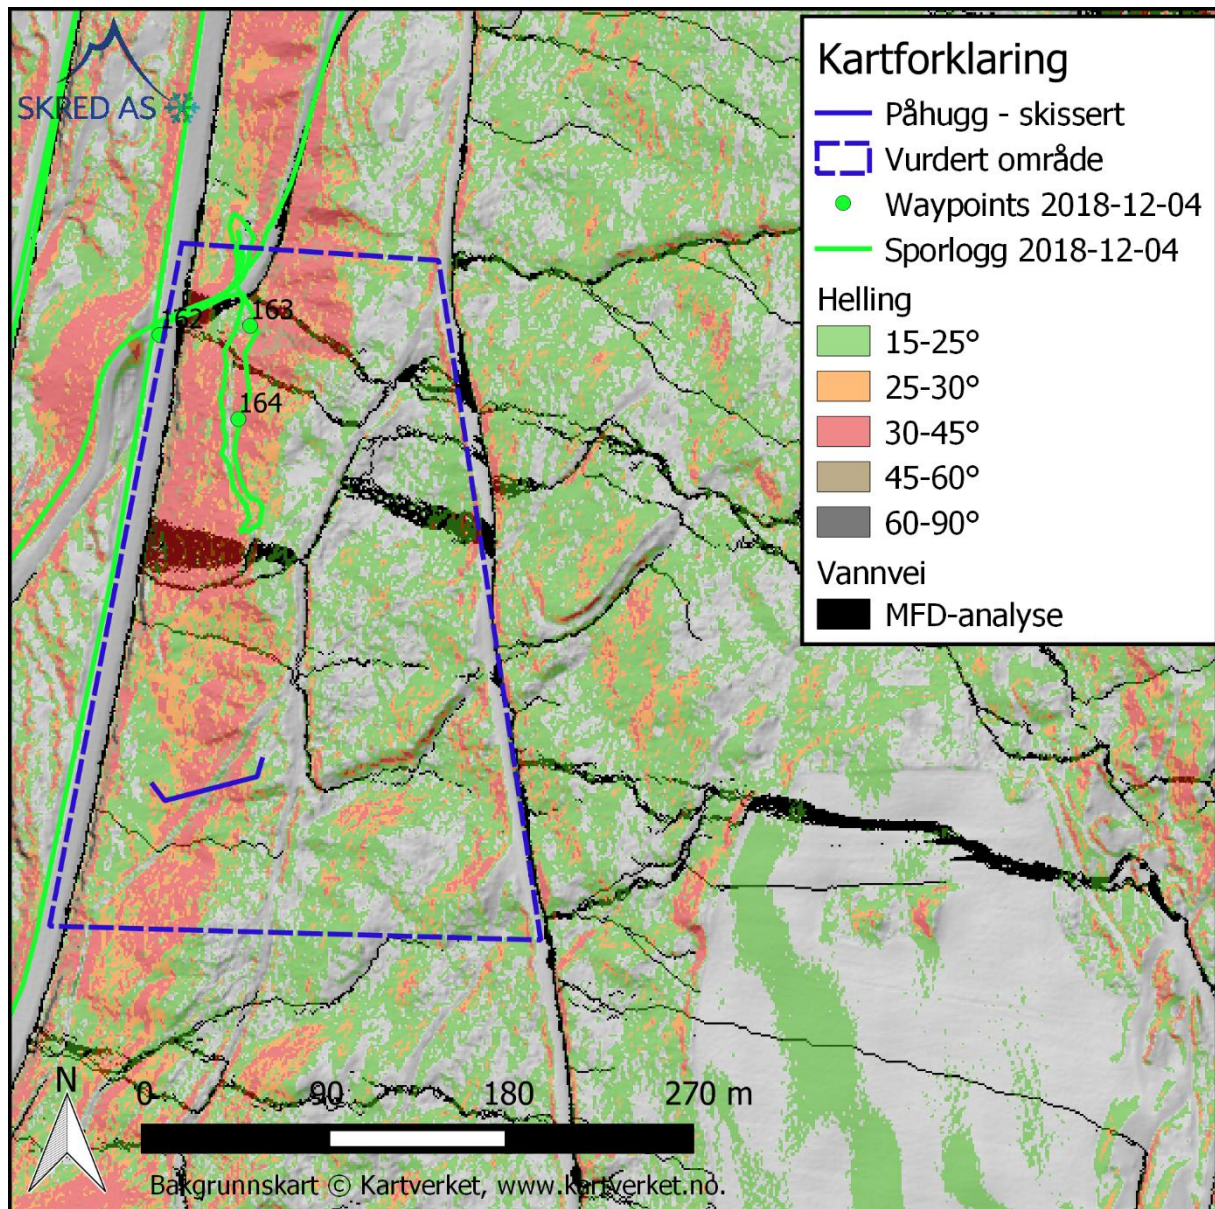
Figur 3: Detaljkart nordre påhugg -Alternativ 1: III – A – 3 (kort tunell).

Skredfaren fra naturlig ovenforliggende terreng ved et evt. påhugg sør for eksisterende vannmagasin anses for å være liten. Skredproblemer vil hovedsakelig være relatert til mindre jordskred/utglidninger i den lokale løsmasseskråningen inntil og på oversiden av et evt. påhugg. Denne antas at denne med relativt enkle metoder vil kunne stabiliseres/sikres med jordforankring, etablering av vegetasjon eller endring av terreng, slik at det oppnås en tilstrekkelig sikkerhet.

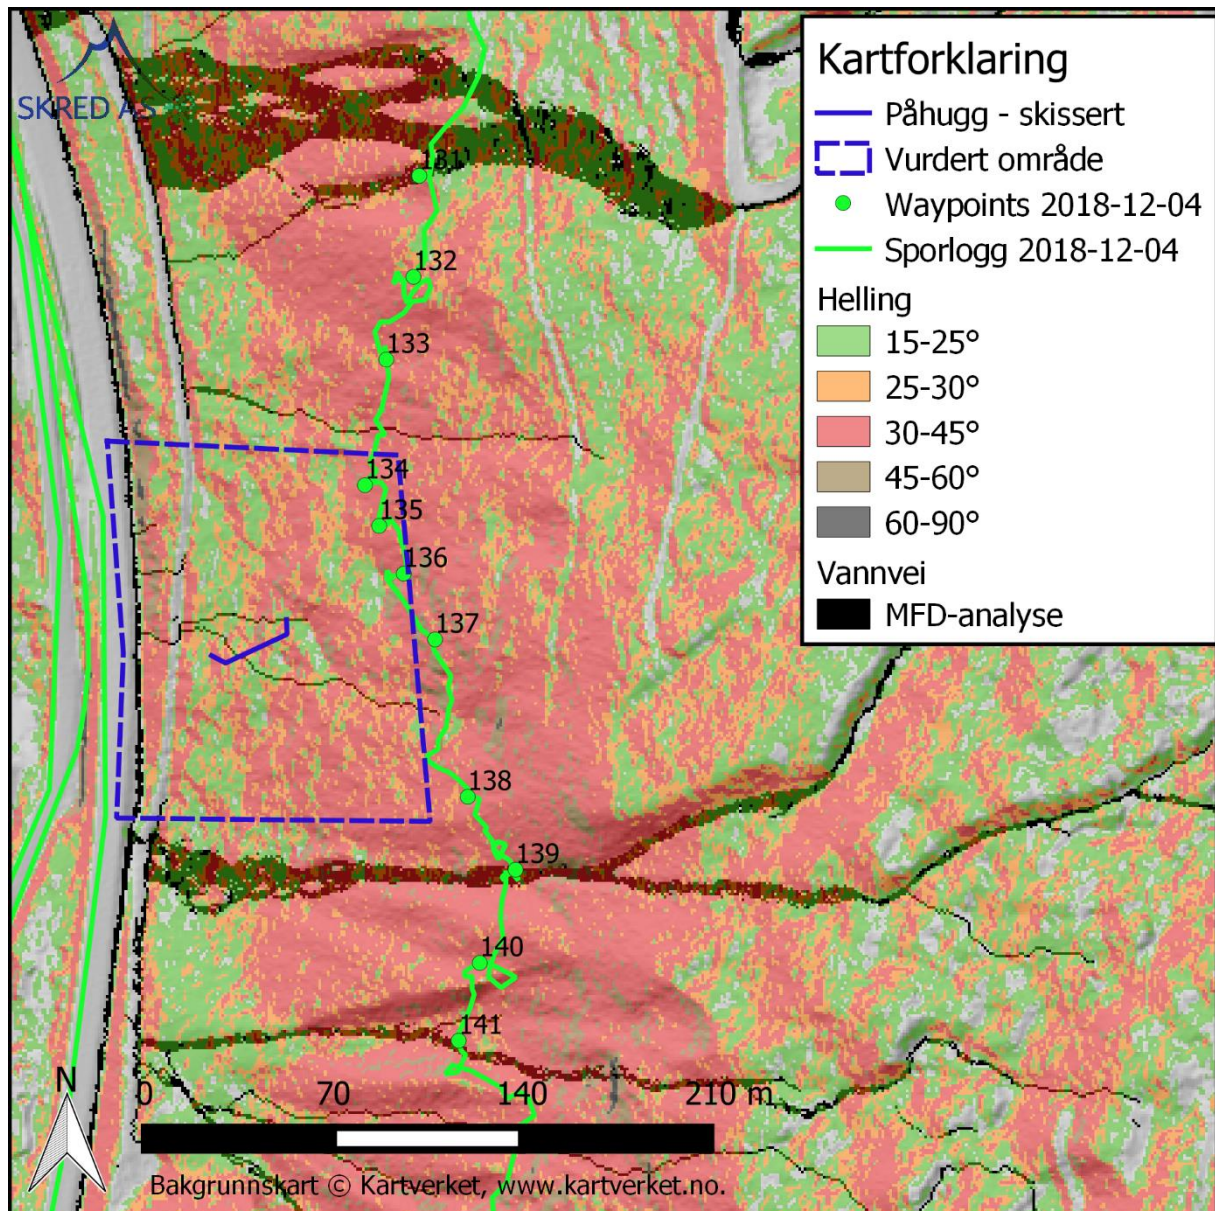
Figur 4: etlajkart nordre påhugg -Alternativ 2: III – B (lang tunell)

Planlagt lokasjon vurderes som utsatt for steinsprang og løsmasseskred fra ovenforliggende naturlig terreng. Terrenget er generelt brattere enn 30° og det er ferske eksempler på både steinsprang og jordskred fra nærliggende terreng som vil ha store konsekvenser for trafikanter dersom de treffer trafikkert vei.

Det må påberegnes tiltak for å sikre påhugget og veien i dette området. På bakgrunn i stor høydeforskjell og mange potensielle løsneområder er sikringstiltak som stopper eller hindrer skredmasser i å nå veien mest naturlig. Anleggsarbeid og inngrep i skråningen, som hogst, etablering av anleggsveier, drenering etc. vil føre til økt skredfare frem til evt. forebyggende tiltak og sikring er iverksatt.

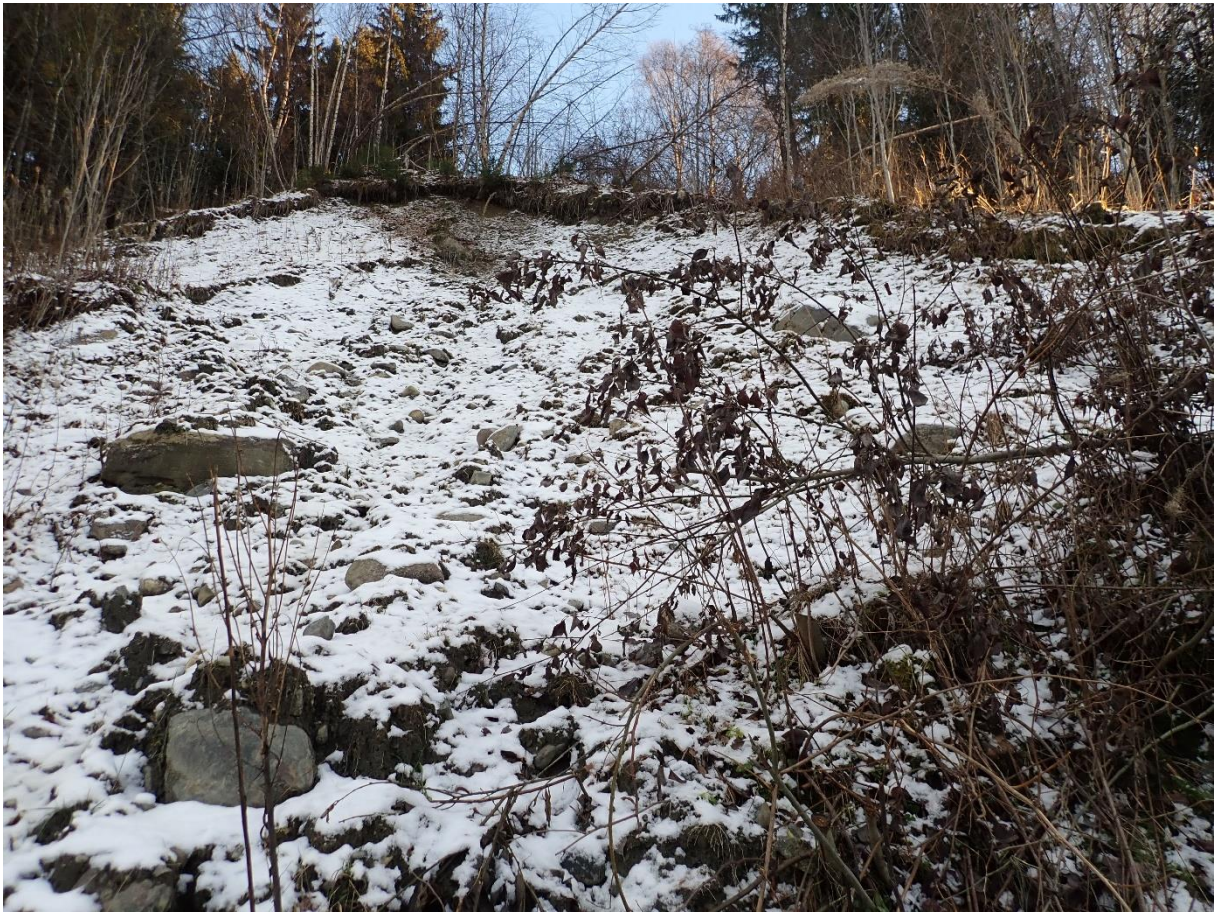
Det ble observert et grunt jordskred i løsmasseskjæring ved WP 163 under befaringen.

Grunne jordskred og utglidninger i naturlig/planert løsmasseskråning i nedre deler av fjellsiden vurderes å være en aktuell problemstilling. Skråningen har begrenset med raviner i forhold til sammenliknbare områder i nærheten, men det er usikkert på om dette kommer av at den er planert etter tidligere veiutbygging. Det er to tydelige raviner rett bak vannmagasinet som tyder på tidligere skredhendelser, og det ble her også observert et jordskred (WP 163 i Figur 3). Det kommer ikke ned større bekker i området.

Figur 5: Et mindre jordskred løst ut i morenemasser. For lokasjon, se WP 163.

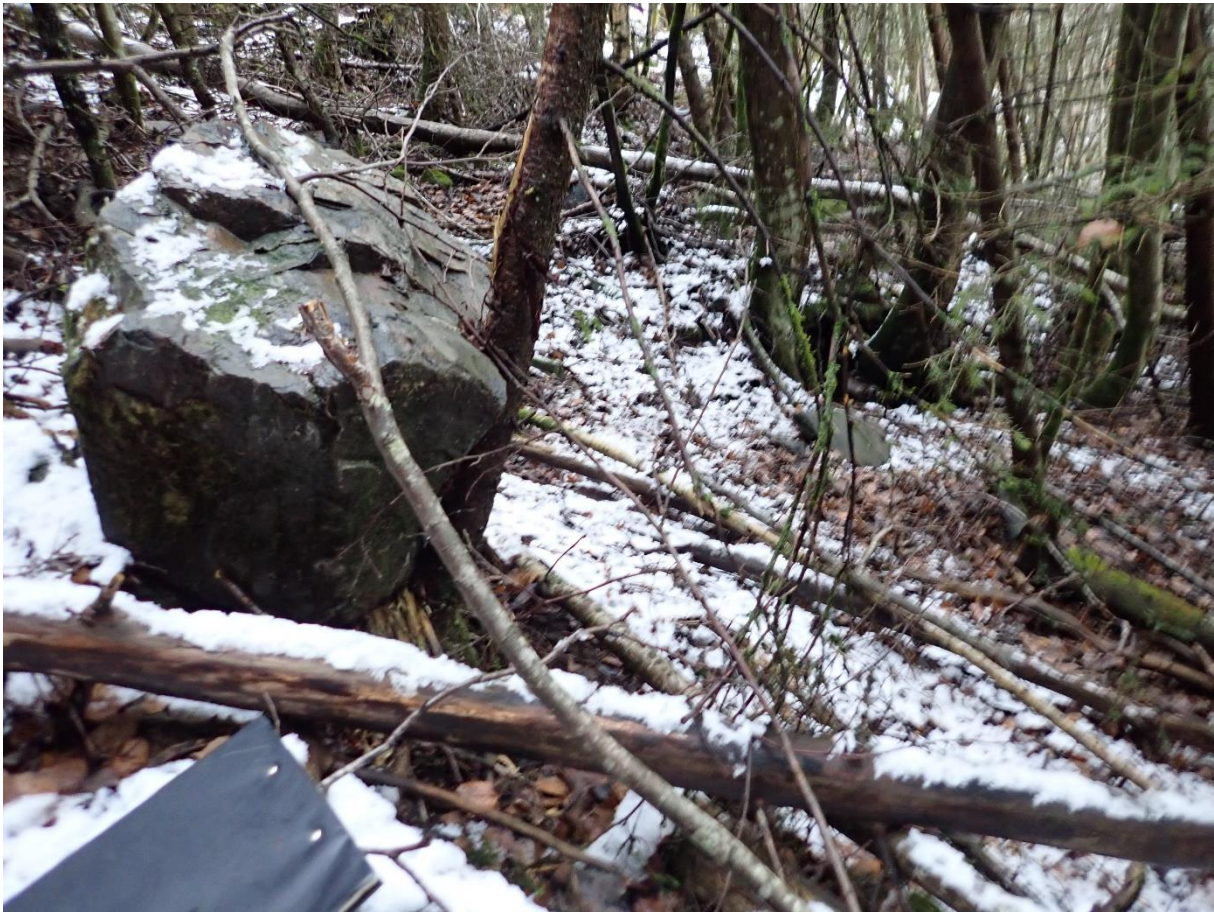
Figur 6: Steinsprang mot lite tre. WP 135.

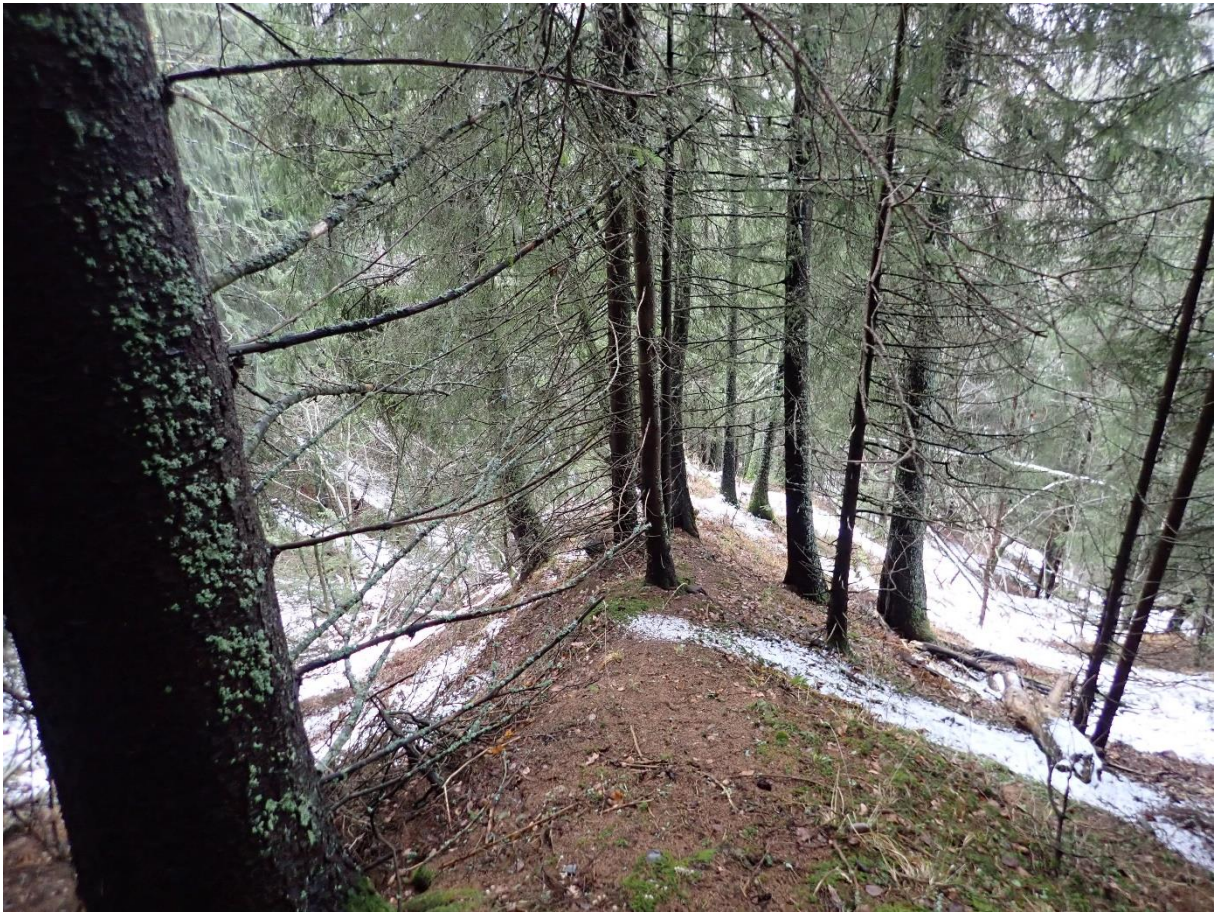
Figur 7: Bratt terreng med raviner.

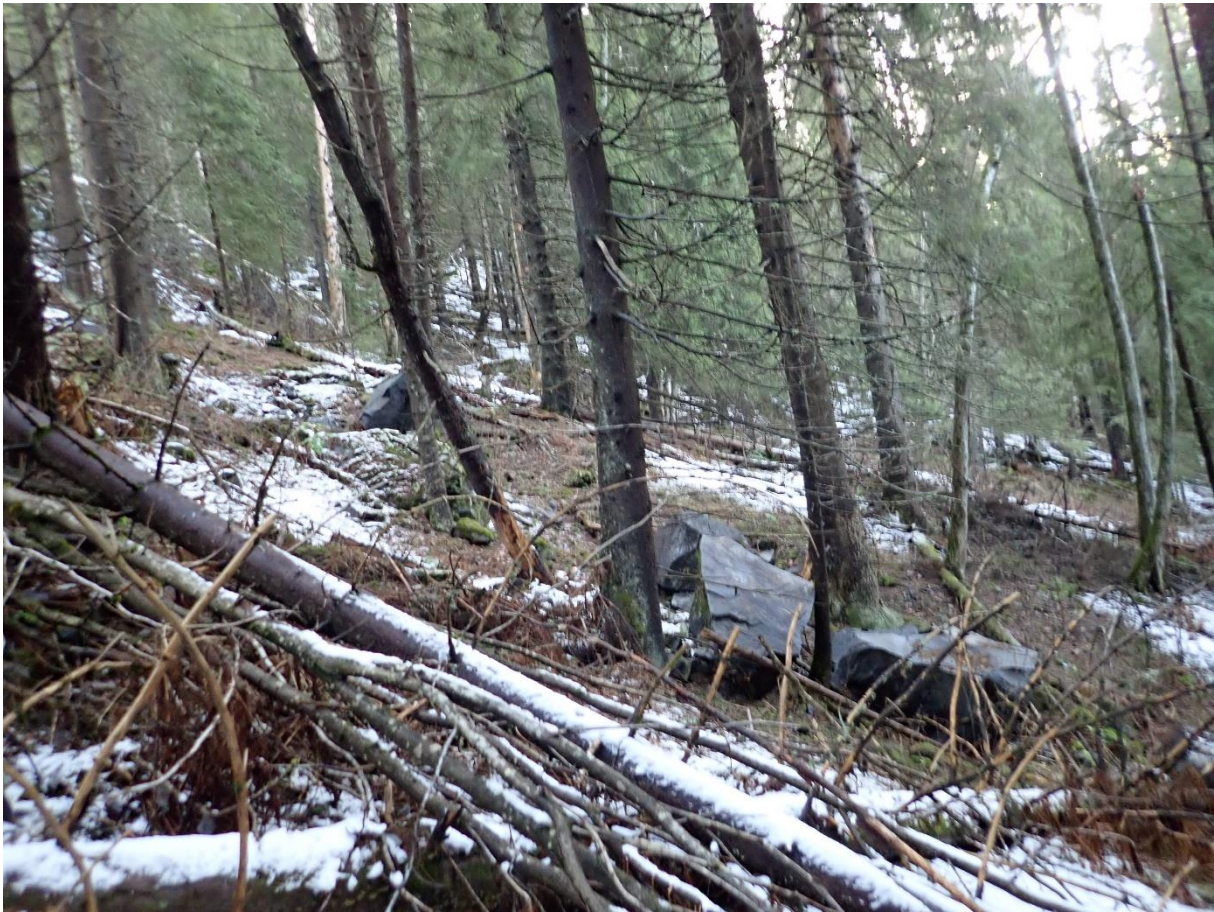
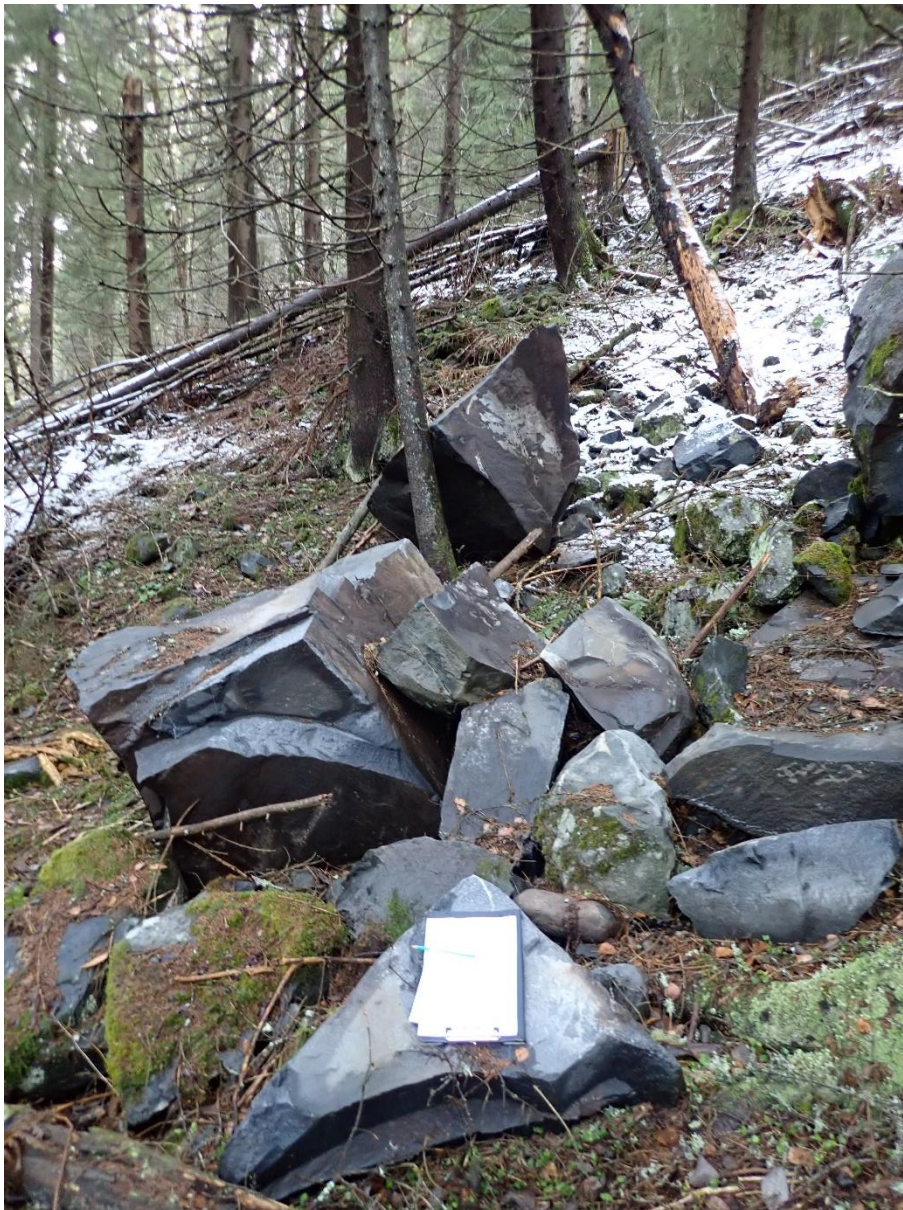
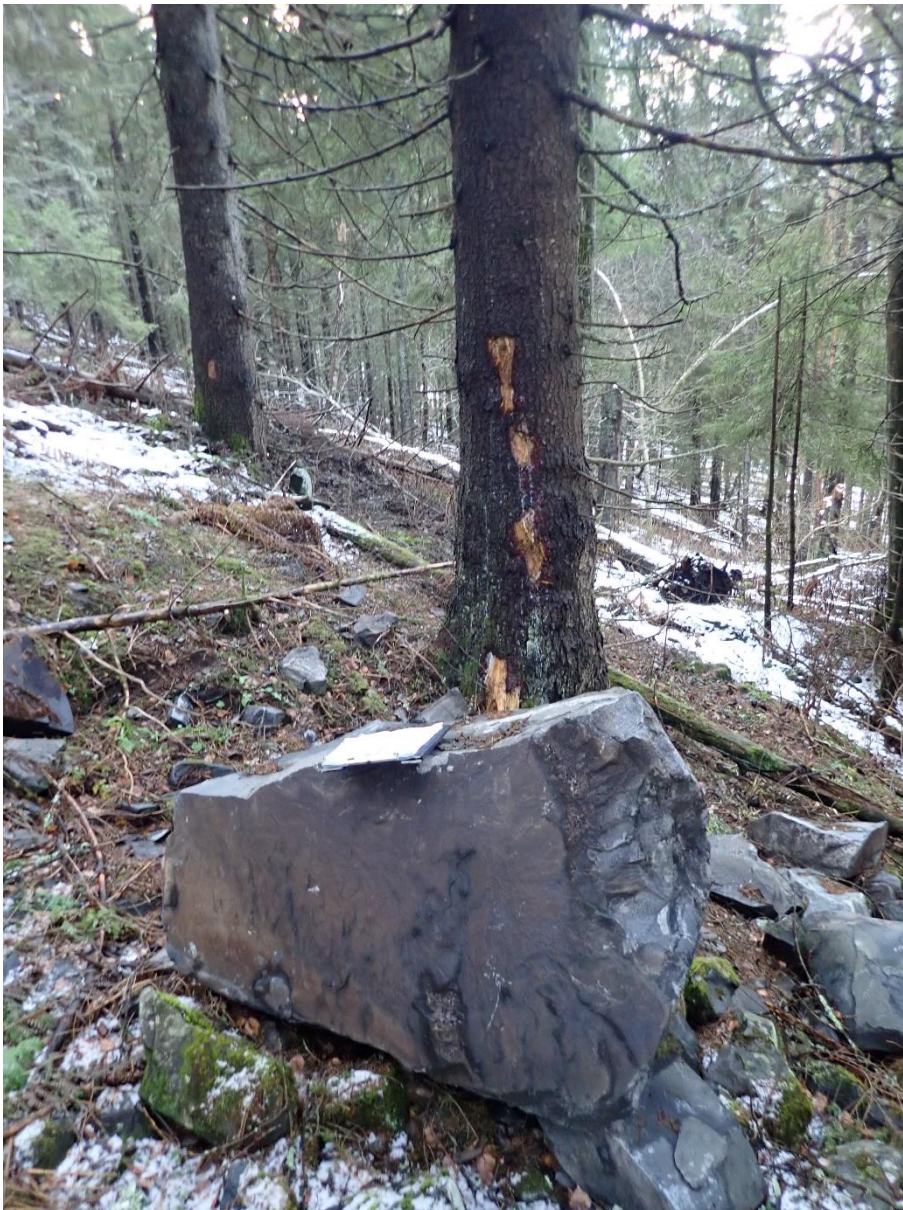
Langsom forvitring, rot- og frostsprengning er en vanlig årsak til utløsning av steinsprang, men i dette området vil rotvelt også være en mulig utløsende årsak. Det ble observert flere ferske steinsprang og skader på trær. For den største og ferskeste hendelsen observert, utfall på 5-10 m³ i løpet av de siste 1-2 år, er rotvelt som har skjøvet ut en liten, svært forvitret fjellskjæring en sannsynlig årsak.

Figur 8: Ferske steinsprangblokker, WP 143.

Figur 9: Ferske steinsprangblokker, WP 143.

Figur 10: Ferske steinsprangblokker, WP 143.

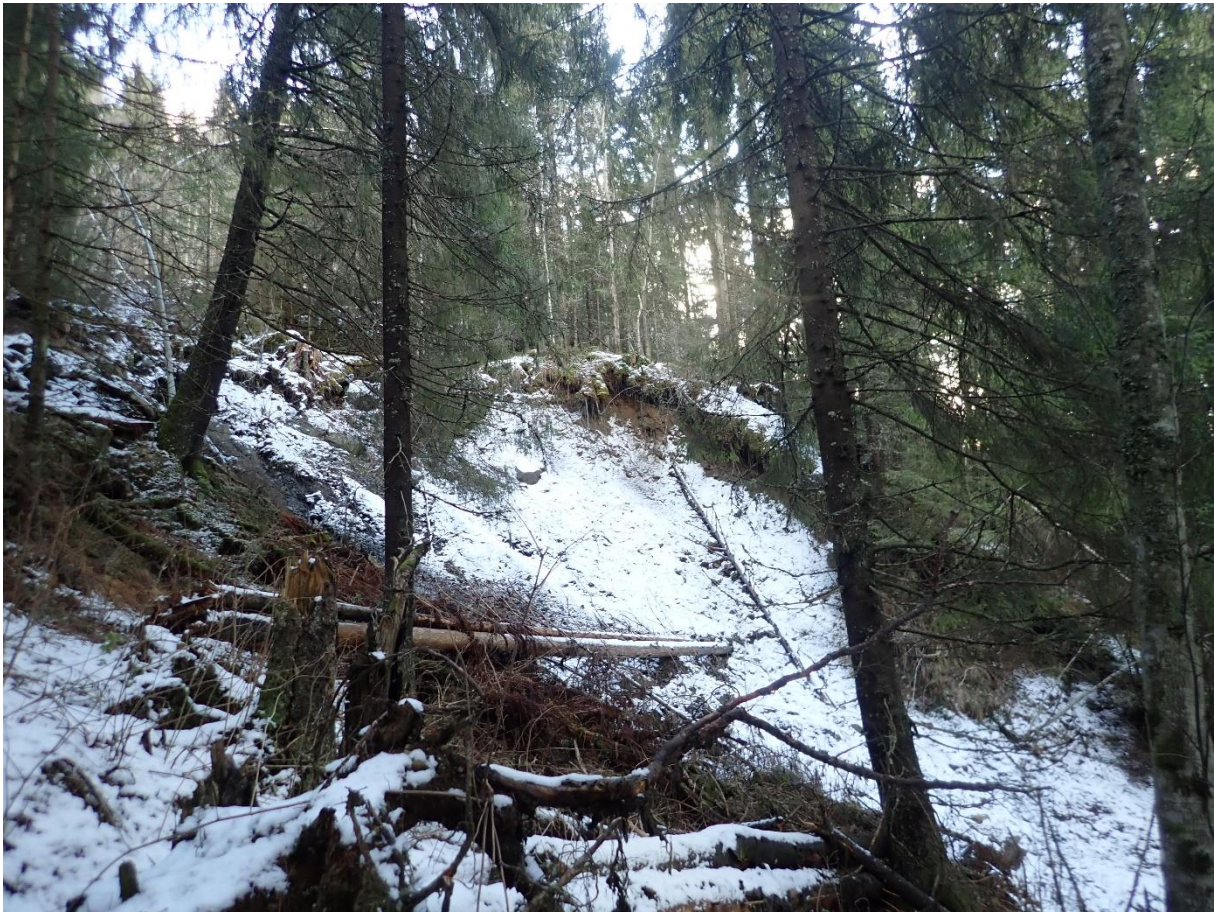
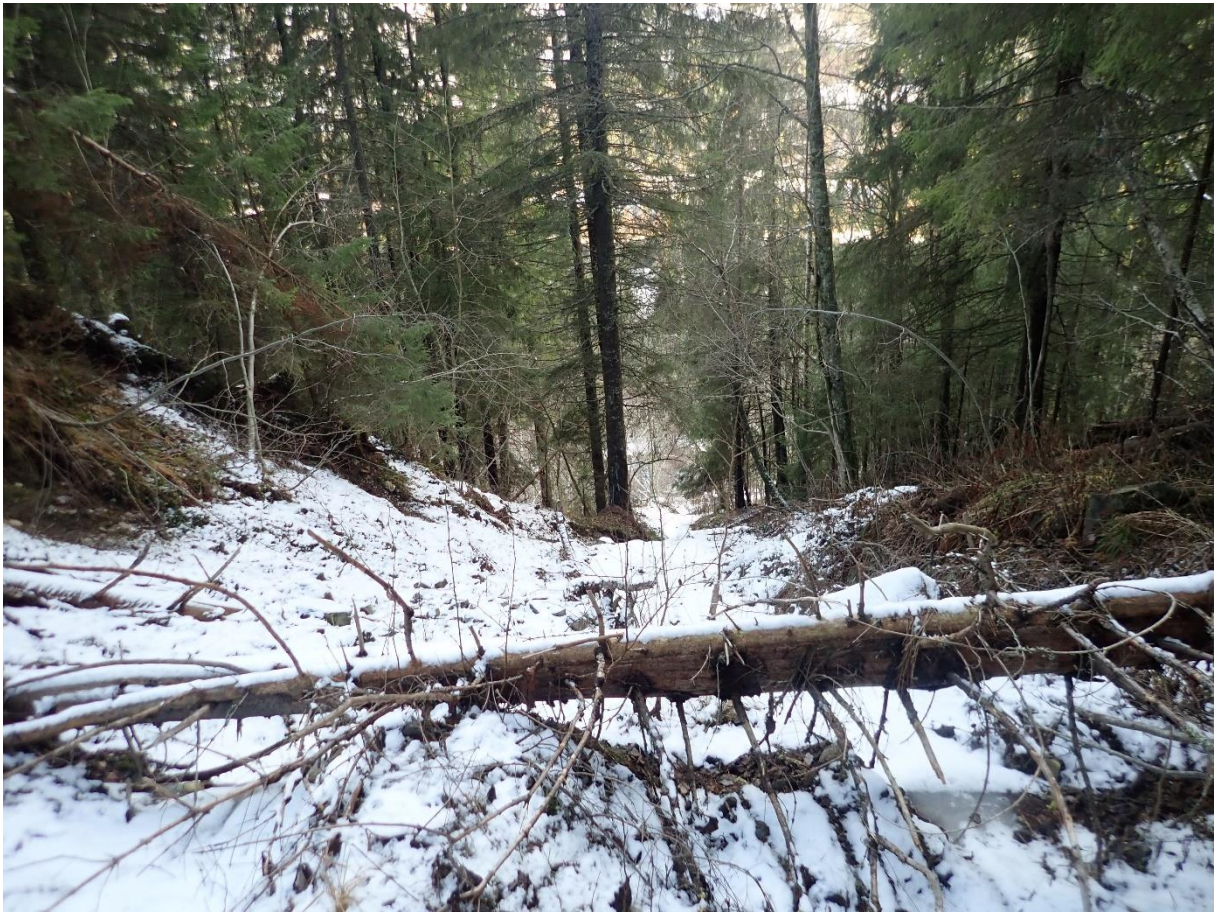
I Nasjonal skreddatabase er det registrert 2 hendelser langs jernbanen i nærheten, begge 15.09.1988 med betegnelsen «Ras pga. vedvarende regnvær». Langs vei er det registrert et jordras/flomskred 22.05.2013 nær Øyer, nord for Lillehammer, som er geografisk plassert ved Einsby. Erfaringsmessig er plasseringen av skredhendelser upresis, og skredhendelsen kan derfor muligens være observert skred ved WP 148.

Figur 11: Relativt ferskt jordskred, WP 148.

Figur 12: Skredbane jordskred. Vei kan skimtes i bakgrunnen. WP 148.
