# Kartlegging av fremmede arter 2025

| Prosjekt | E6 Ranheim-Sveberg | Tittel | Kartlegging av fremmede arter 2025 | | |
| Prosj.nr. | 80102000 | Dokument nr. | NV50E6RS-YML-NOT-0062 | | |

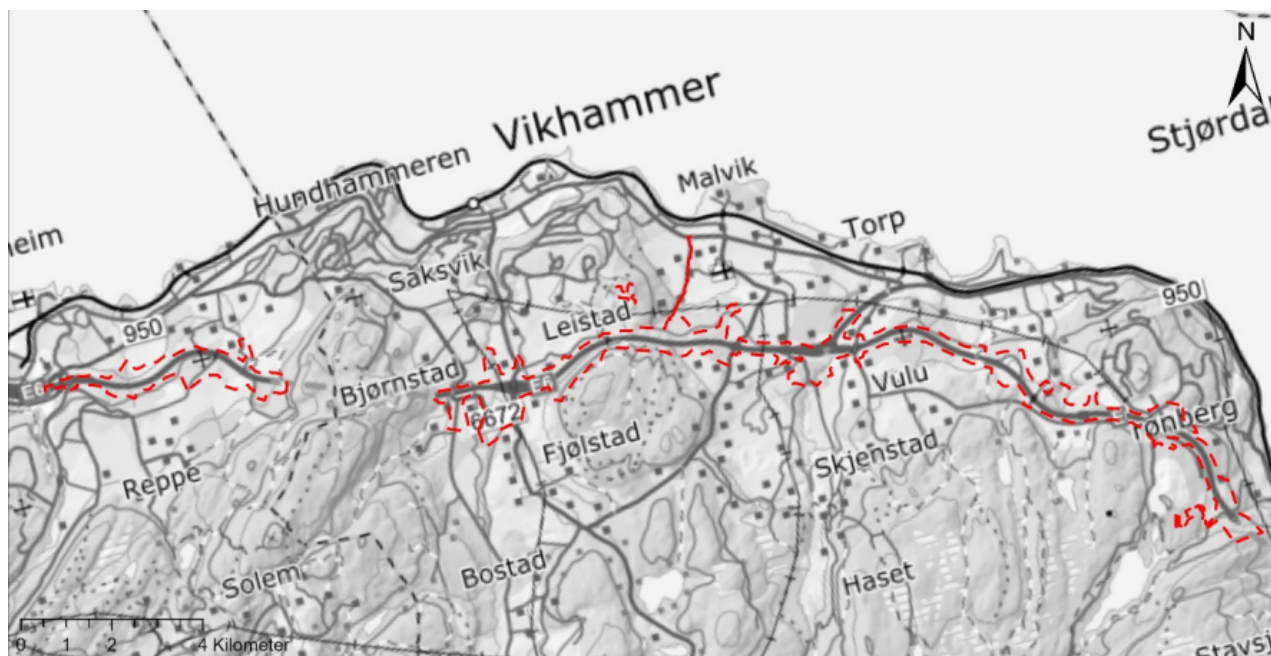
**Figur 1: Oversiktskart som viser området fra Ranheim til Brattlia (dagsone 1, 2 og 3). Plangrense er vist med rød stiplet linje.**

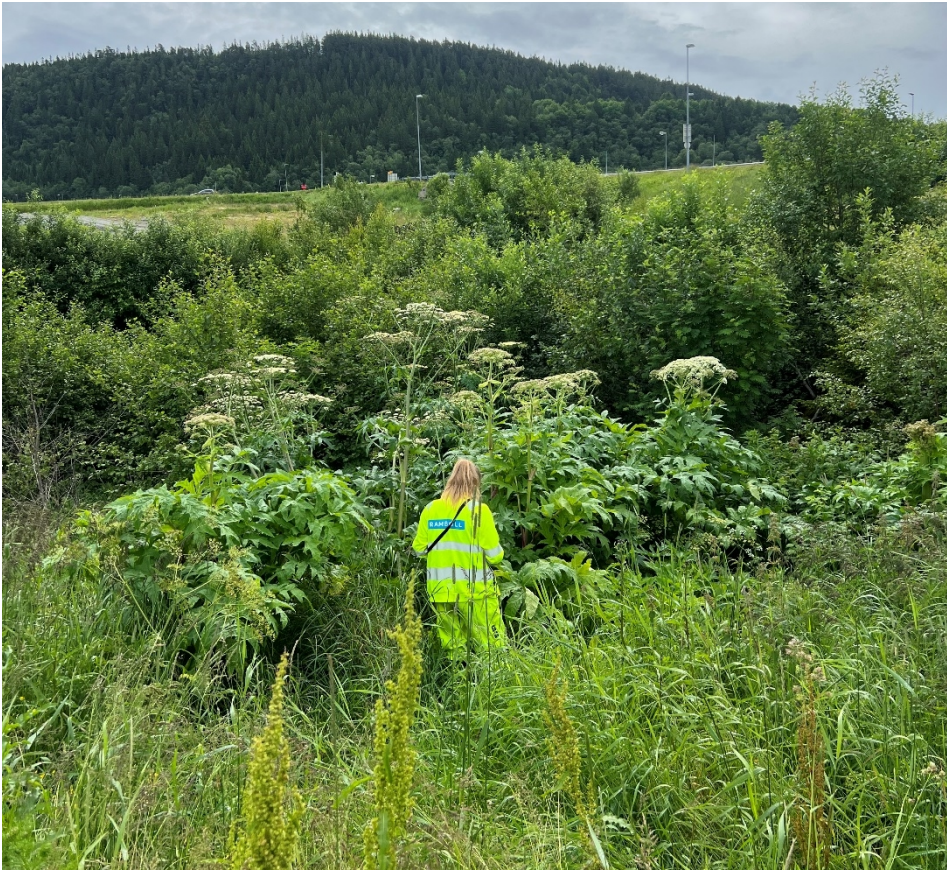
| Art | Fremmedarts kategori | Risiko ved massehåndtering | Forekomst | Område |
|---|---|---|---|---|
| Tromsøpalme | Svært høy risiko (SE) | Høy risiko | Enkelte individer | På Leistad |

**Figur 7: Trømsøpalme ved Leistad. Foto: Rambøll**

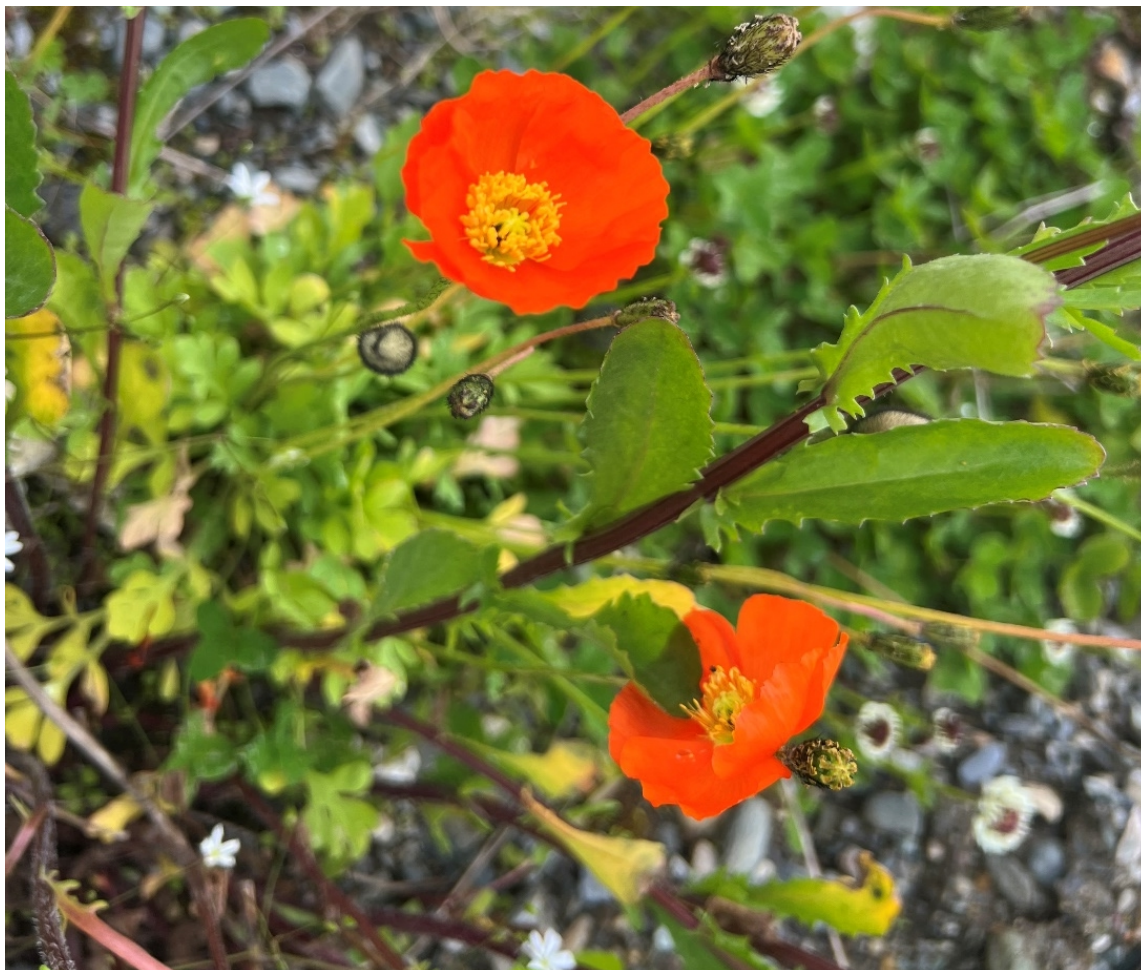
| Art | Fremmedarts kategori | Risiko ved massehåndtering | Forekomst | Område |
|---|---|---|---|---|
| Sibirvalmue | Potensielt høy risiko (PH) | Ikke vurdert | Enkelte individer | På Reitan |

**Figur 8: Sibirvalmue funnet på Reitan. Foto: Rambøll**
