# Ingeniørgeologisk rapport - Reguleringsplan - Stav avkjøringsrampe

| Prosjekt | E6 Ranheim-Sveberg | Tittel | Ingeniørgeologisk rapport -<br>Reguleringsplan - Stav<br>avkjøringsrampe | | |
| Parsell | DS03 - Dagsone 3 | Dokument<br>nr. | NV50E6RS-GEO-RAP-0009 | | |

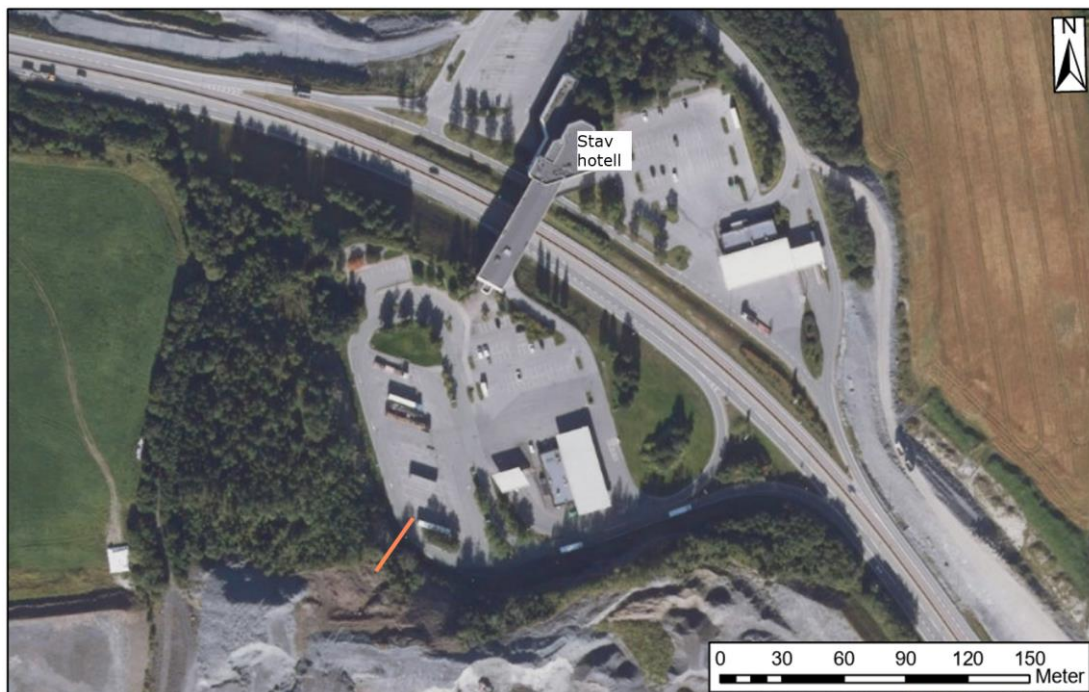
Under befaringen ble det observert mye dagsoneforvitring og oksidasjon, samt utfelling. Oransje linje i Figur 6 viser omtrentlig skille der bergmassen endrer tydelig karakter. Nord for skille er bergmassen markant mer forvitret enn mot sør, hvor bergmassen fremstår mer massiv.

**Figur 6. Flyfoto av bergskjæringene som er vurdert. Oransje strek markerer et skille i bergmassens egenskaper og karakteristikk.**

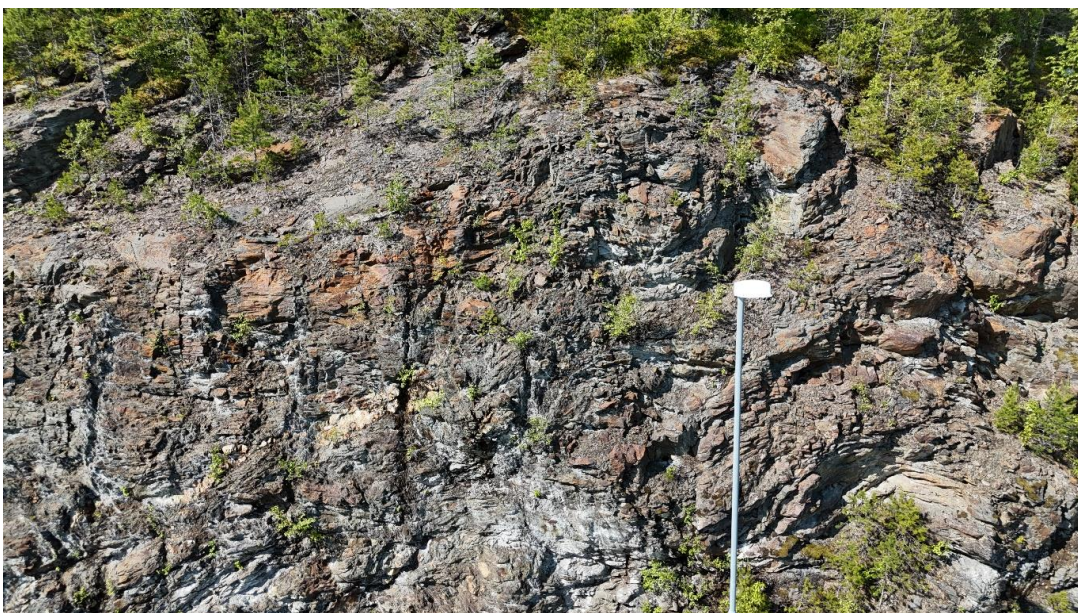
Typisk utseende på eksisterende skjæring er vist på bilde i Figur 8.

**Figur 8. Eksisterende bergskjæring ved fremtidig avkjøringsrampe.**

Det er observert mye løst materiale i skjæringsveggen.

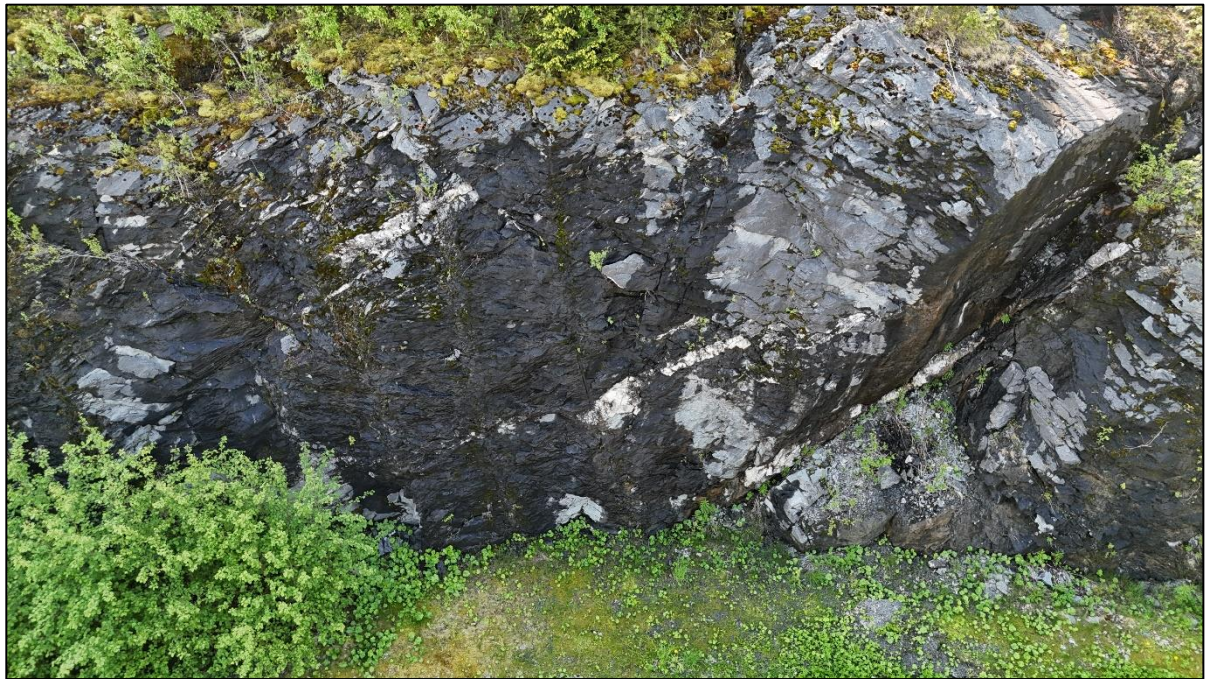
Typisk utseende på eksisterende skjæringen i retning av påkjøringsrampe.

**Figur 11. Typisk utseende på eksisterende skjæring i retning av påkjøringsrampe.**

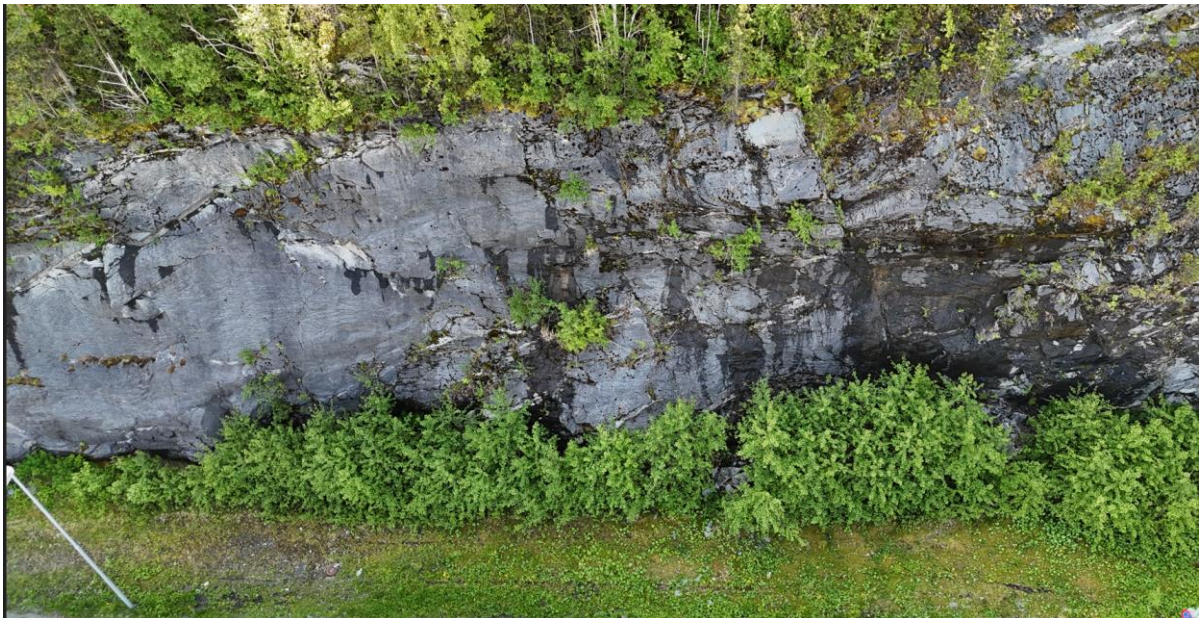
I denne vegg er spesielt en oppsprekking sterkt fremtredende. Denne har fall/fallretning rundt 60/330 og danner store flater med retning ut mot veien. Bilde i Figur 12 viser et dronebilde hvor store deler av skjæringsflaten består av denne.

**Figur 12. Sprekkeflate med fall/fallretning 60/330.**

- Plan utglidning fra målt sprekkeretning fall/fallretning 60/330. I bunnen av skjæringen er denne typisk slakere for så å bli brattere i bakkant. Dette kan være spesielt skummelt ved nytt berguttak i og med en kan risikere å kun observere en sprekke med slakt fall i skjæringen, som kan ha vesentlig dårligere stabilitet enn det som kartlegges.
- Blokkutfall fra overhengende sprekker. Mye utfall i bunn av skjæringen er kommet av dette. Dette er ikke knyttet til en særegen sprekkeretning, men til overhengende bergpartier. Selv om det ikke etableres nye skjæringer på hele dette strekket, må det sikres for denne typen utfall langs hele den eksisterende skjæringen.

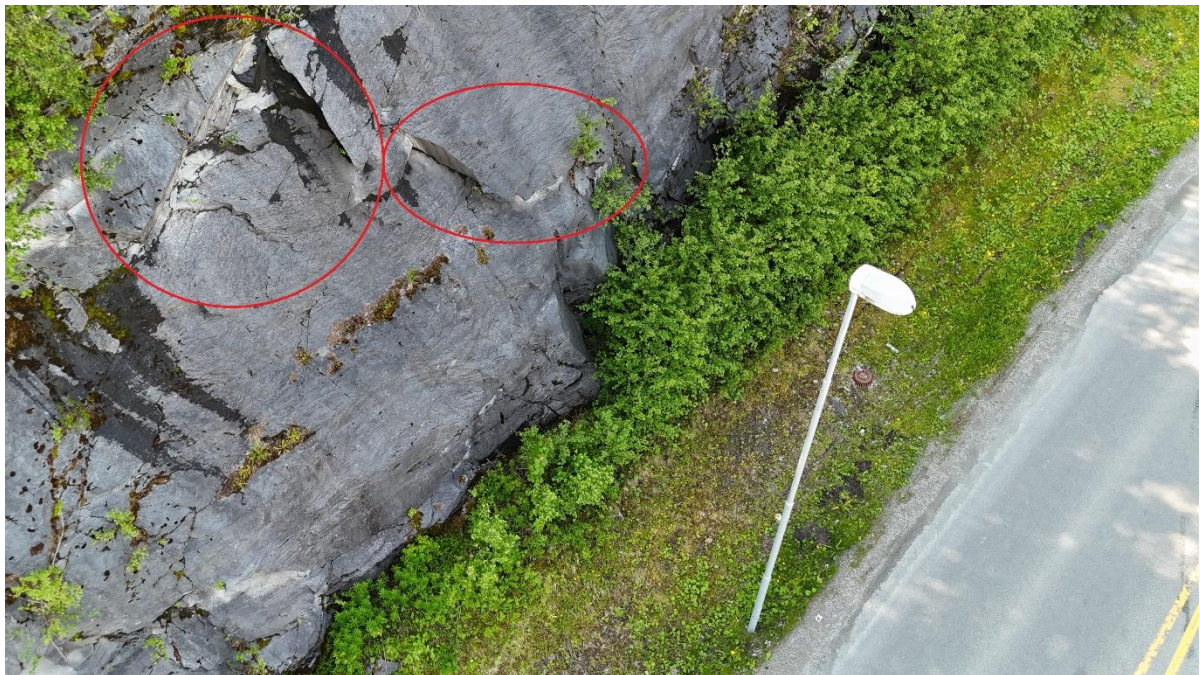
I bunnen av skjæringen ligger det små til mellomstore blokker ( $\leq 0,5 \text{ m}^3$ ) som har løsnet over tid. Disse antas i stor grad å ha løsnet fra overhengende kanter som er observert i store deler av skjæringen. Eksempel på dette vist i Figur 13.

**Figur 13** Antatt kile til utfall i bergskjæringen.

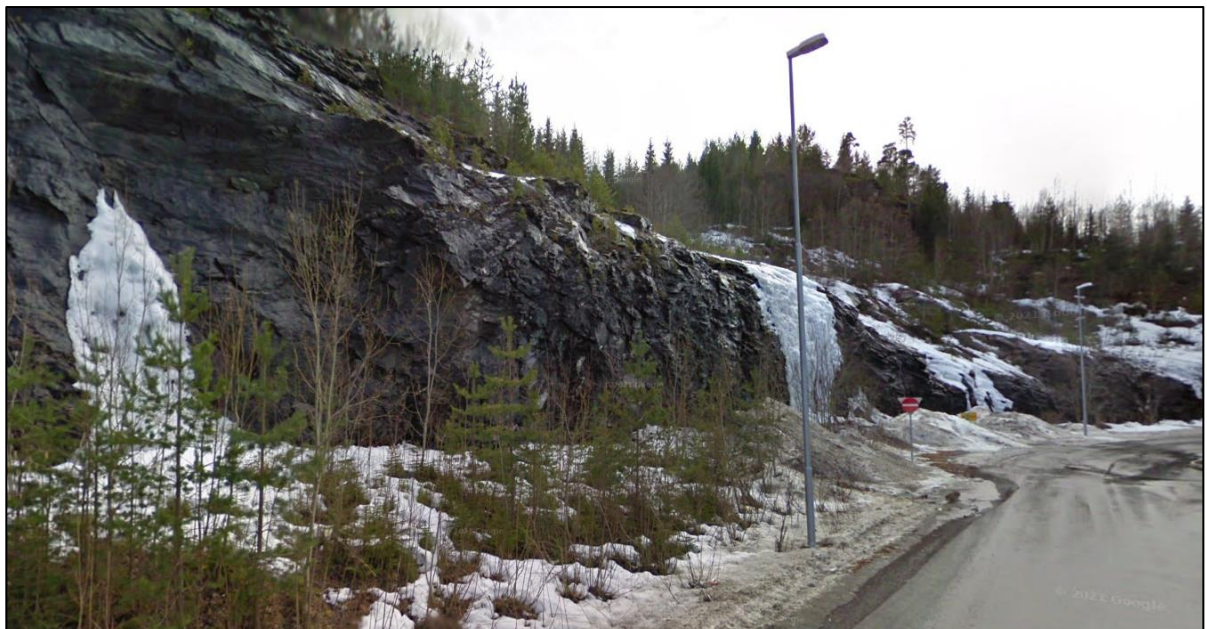
Av analysen ser en minimalt med avrenning som krysser planlagt bergskjæring. Det er likevel observert akkumulasjon av is ved indre hjørne av dagens skjæring, og langs østgående bergskjæring. Streetview bilde fra april 2010 viser situasjonen tydelig.

**Figur 15 Akkumulasjon av is i eksisterende skjæring. Google streetview, april 2010.**

Monteres der det bygger- eller har potensiale for å bygge seg opp is i skjæringer. Nettet monteres i slike tilfeller med en viss avstand til bergveggen. Det kan være behov for isnett i forbindelse med arbeidssikring, gitt at det er observert noe isdannelse langs skjæringer og i sprekker.
