Detaljregulering E18 Kragerø – Bamble: Fagrapport myr

Prosjekt nr.:	10227421
Oppdragsgiver:	Nye Veier AS
Dokumentnummer:	NV40E18KB-YML-RAP-0008

Fagrapport myr inngår som en del av grunnlaget for detaljregulering av E18 Kragerø – Bamble.

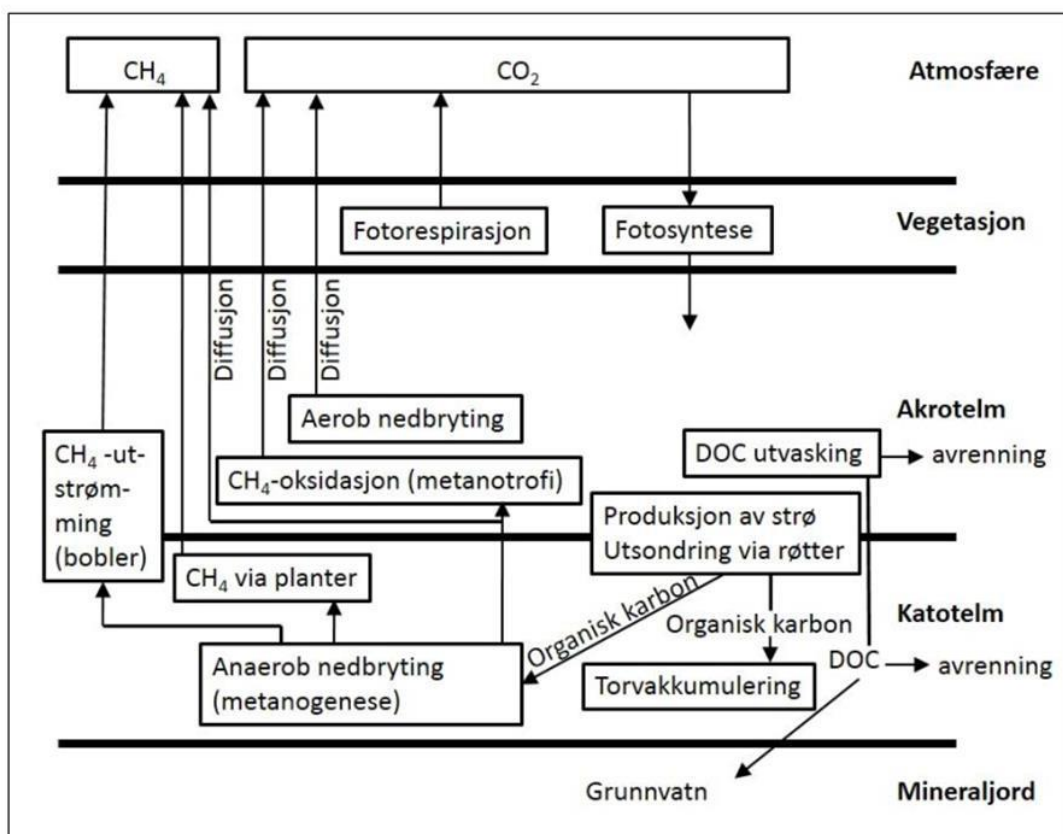
Figur 5-1: Deler av karbonsyklusen i torv⁹

Myrer som delvis berøres av fyllinger står i fare for å dreneres gjennom fyllingene. Dette vil føre til lavere vannstand utover i myrene, effekten avtar med avstanden fra fyllingen. Slike fyllinger kan ha stor innvirkning på myrene og påvirke vegetasjonen oppå dem. Dersom vegetasjonen endres fra torvmoser og vegetasjon som er torvdannende til annen vegetasjon som ikke er torvdannende, vil vi få en nedbrytning av myra over tid. Dette fører til klimagassutslipp, i form av karbondioksid, metan og lystgass, se Figur 5-1.
