## E6 HELLTUNNELEN - HELLSTRANDA KONSEKVENSENTREDNING LANDSKAPSBILDE

PlanID: 5036 E6 Helltunnelen – Hellstranda, endring

| Dokumentnummer: | NV50E6SV-YML-RAP-4004 |

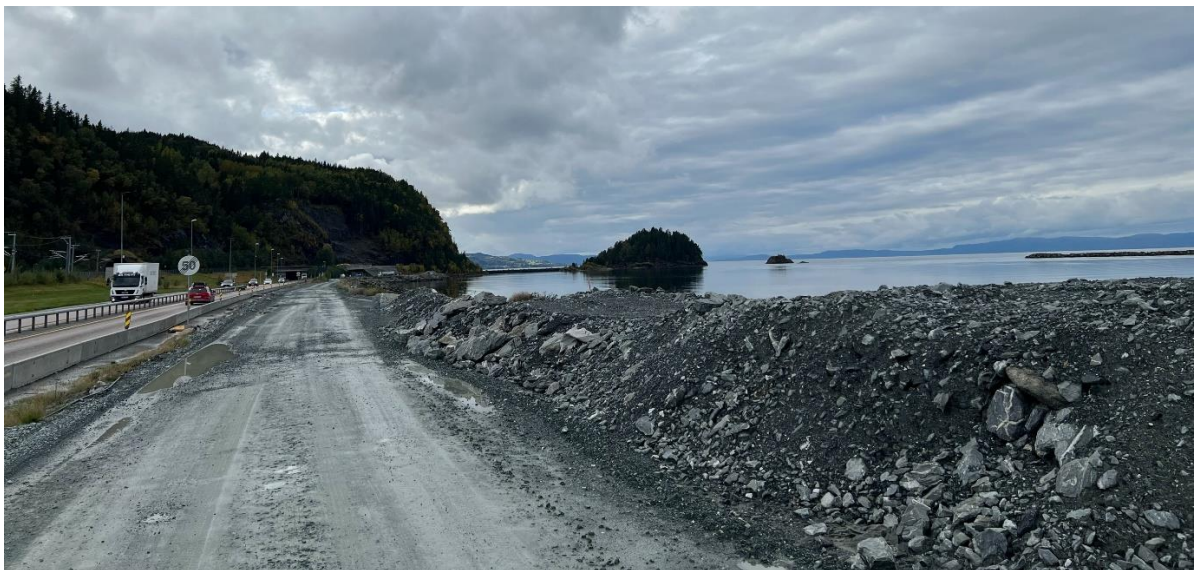
Figur 6-1: Dagens (2024) situasjon på Hellstranda (Foto: Henning Larsen, 2024).

Dagens E6 og plastring mot sjøen er i dag sterkt preget av å være et anleggsområde (se figur 6-1). Beskrivelse av situasjonen basert på dagens faktiske forhold vil være misvisende. Midlertidige tiltak som kan reverseres, som utfyllingen langs Hellstranda og massedeponiet ved planområdet (se figur 6-2), inngår derfor ikke i 0-alternativet. Gammel strandlinje fra 2019 vurderes derfor som 0-alternativ, ikke dagens faktiske utbyggingssituasjon.

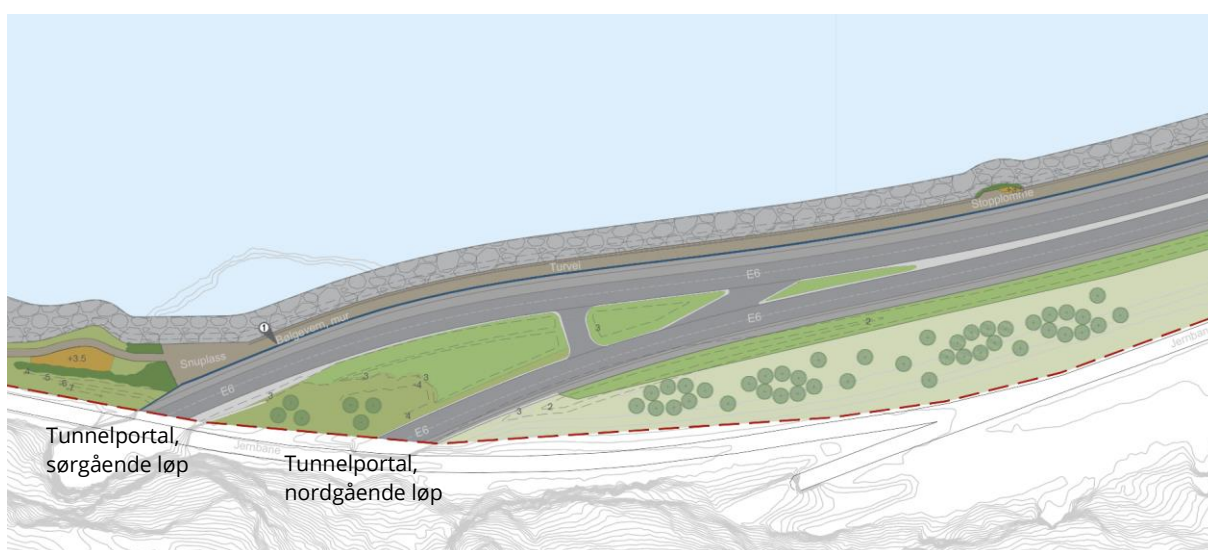
Figur 6-5: Utsnitt av O-tegning for veg- og turvegalternativ 1.

Fra tunnelportalen etableres det et midtareal mellom kjørebane. Ved tunnelportalene er avstanden mellom nordgående og sørgående kjørebane omtrent 30 meter. Bredden på arealet mellom kjørebane minker over en strekning på omtrent 250 meter, til den på resten av strekningen er 2 meter. Alternativet innebærer at sørgående kjørebane nord for tunnelen legges inn mot eksisterende veg så tidlig som kravene i vegnormalene gjør det mulig. Dette blir gjort for å unngå mest mulig utfylling i sjø (se figur 6-5 for illustrasjon).

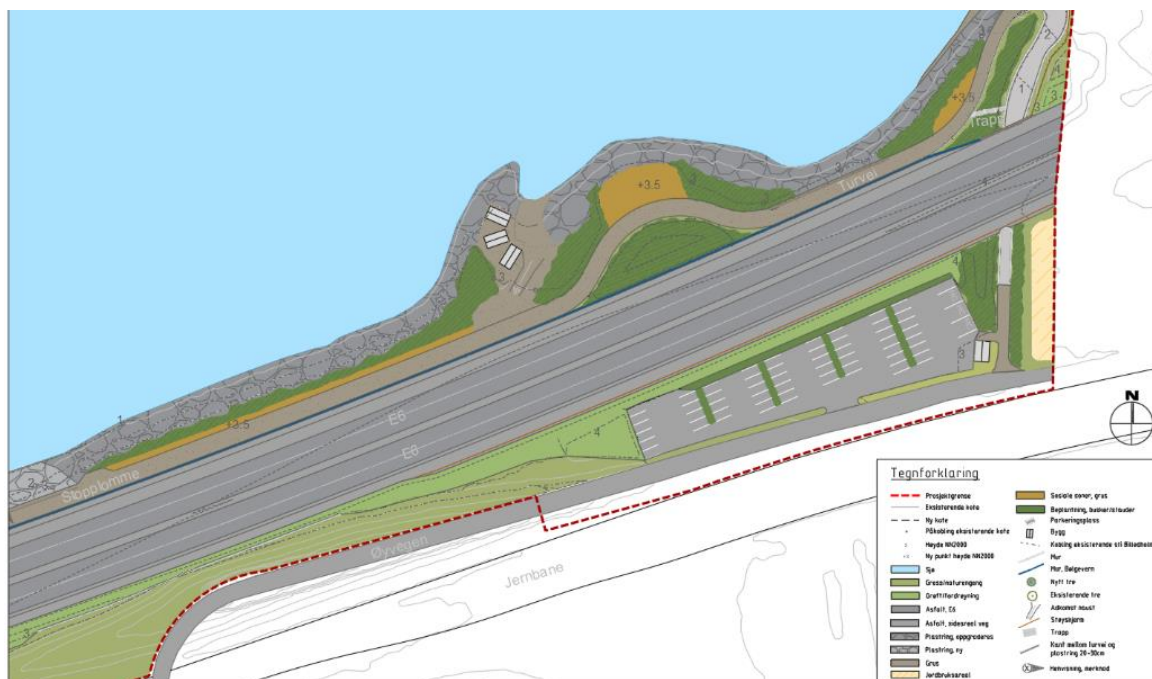
Figur 6-8: Utsnitt Landscapsplan. Gule områder er prosjekterte sosiale soner.

Turveg fra Hellstranda og til Billedholmen skal opparbeides med 5 meter bredde, inkludert skulder og sikkerhetssone på 1,5 meter mot sjøen (se illustrasjon i figur 6-7). Turvegen skal koble seg på Øyen undergang i øst og eksisterende turveg i området mot Billedholmen i vest. Langs turvegen skal det etableres enkle tilretteleggingstiltak som benker og lignende (se figur 6-8).

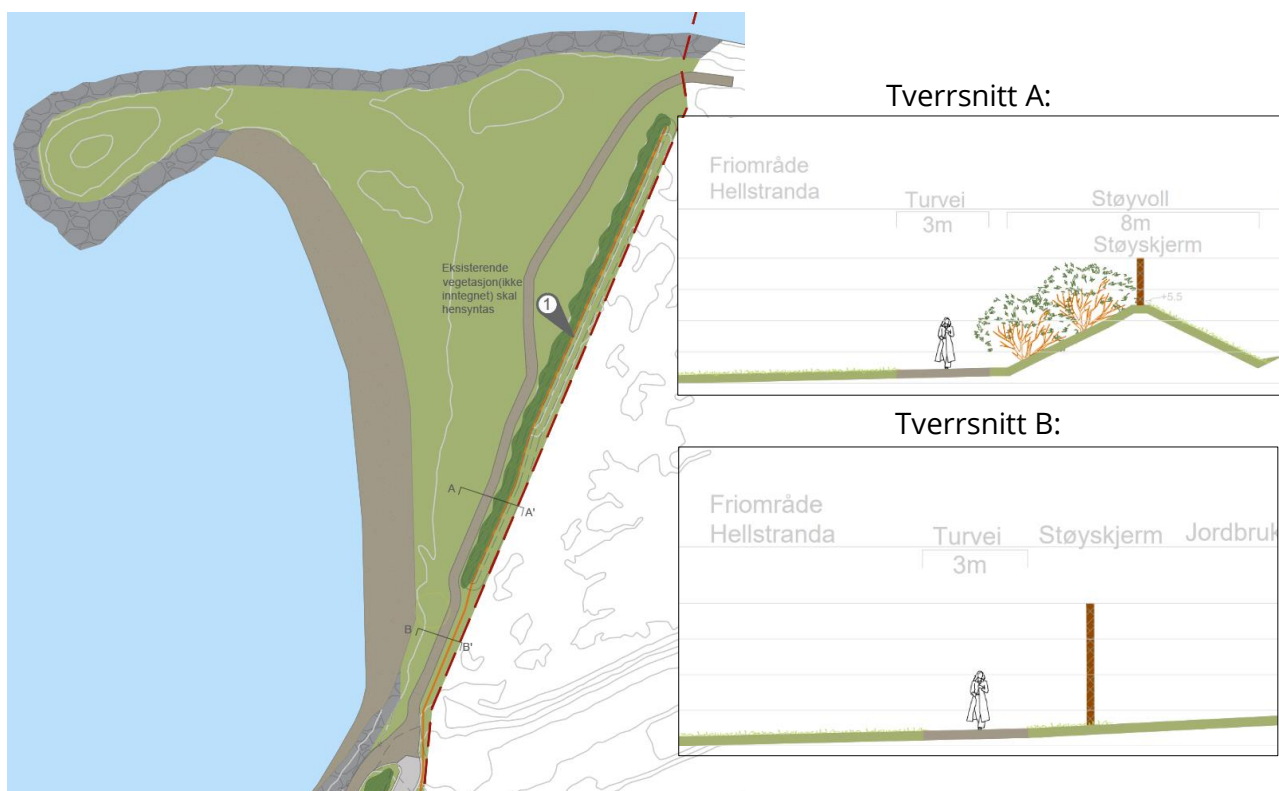
Figur 6-9: Illustrasjon av støyvoll/skjerm prinsipp langs Hellstranda friområde, både i snitt A og B.

Innenfor friområde på Hellstranda skal det etableres støyvoll med skjerm opp til kote +7, for å minimere støy fra E6. Støyvollen med skjerm på Hellstranda er beregnet til å redusere støynivået med gjennomsnitt 1 dB i forhold til 0-alternativet. En endring på 1 dB vurderes å ikke være merkbart for et menneskeøre. Avhengig av hvor man oppholder seg på Hellstranda, vil støyreduksjonen variere fra 0 til 1 dB. Prinsippet er vist i figur 6-9.

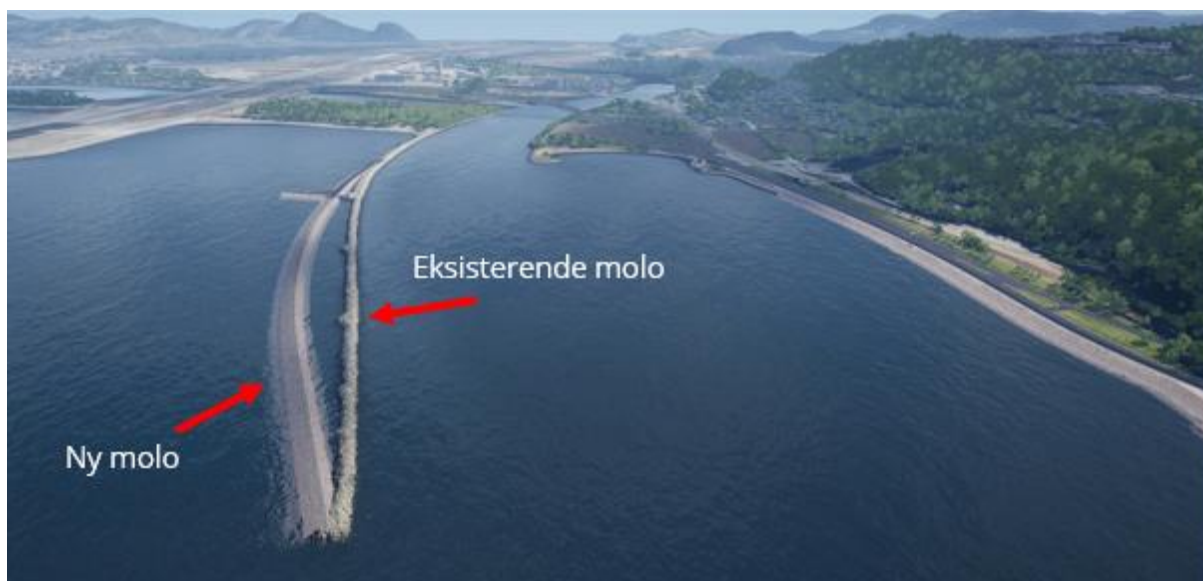
Figur 6-10: Illustrasjon av gjenstående kompensasjonstiltak som innebærer en flytting av eksisterende molo nord for Hellstranda. Vegtiltaket er lagt inn ved Hellstranda. Området sees fra dagens utløpsområde inn mot Stjørdalselva. Merk at dette kun er en illustrasjon, nøyaktig utforming molo vil bestemmes på et senere tidspunkt (Illustrasjon av Rambøll).

Alternativ 1 innebærer flytting av eksisterende molo. På det meste flyttes ny molo omtrent 40 meter nordover (se figur 6-10).

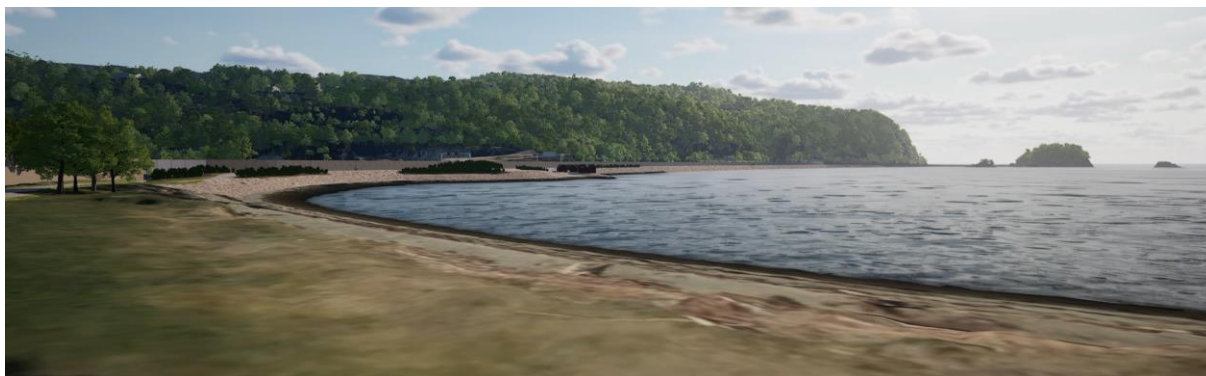
Figur 8-8 Bilde tatt fra visningsmodell. Viser utsikt fra Hellstranda friområde mot tiltaket.

Tiltaket langs E6 vil være synlig fra store deler av Hellstranda friområde (se figur 8-8), i tillegg til at det skal etableres en støyvoll på friområdet som tar noe areal (se figur 8-9). I dag ligger E6 på en slik måte at den ikke er spesielt synlig i landskapet, bortsett fra tunnelportalene og trafikk. Turvegen i tiltaket heves fra dagens nivå på ca. 3 meter til 3,8 meter. Bølgevernmuren er 3 meter høy over turvegen som vil skjule det meste av trafikk,

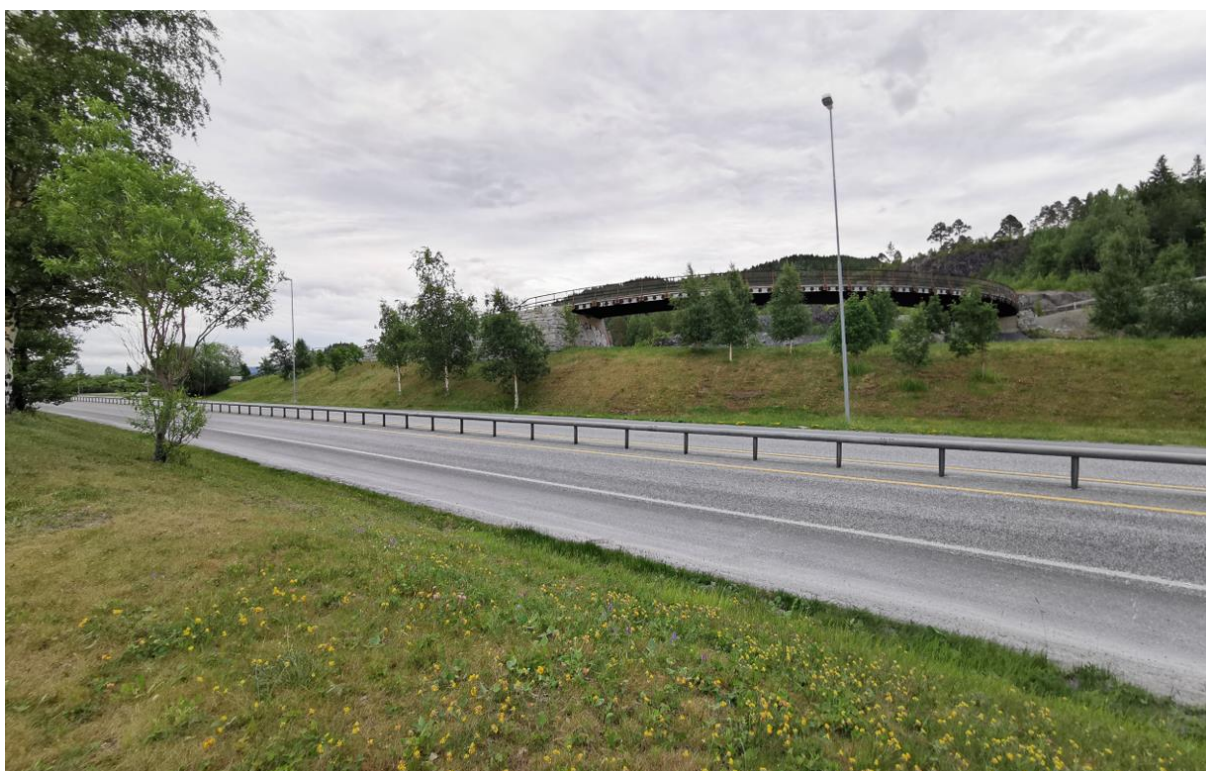
Figur 8-15 Bilde av Strandbrua/Øyvegenbrua, foto Rambøll AS

oppfattes som noe oversiktlig. Elementene til veikroppen er få, og jernbanen vises kun med pukkfylling og et flettverksgjerde, som delvis skjules av fritt voksende vegetasjon. Bygde elementer som er stedskapende er Strandbrua, over jernbanen, se figur 8-15.

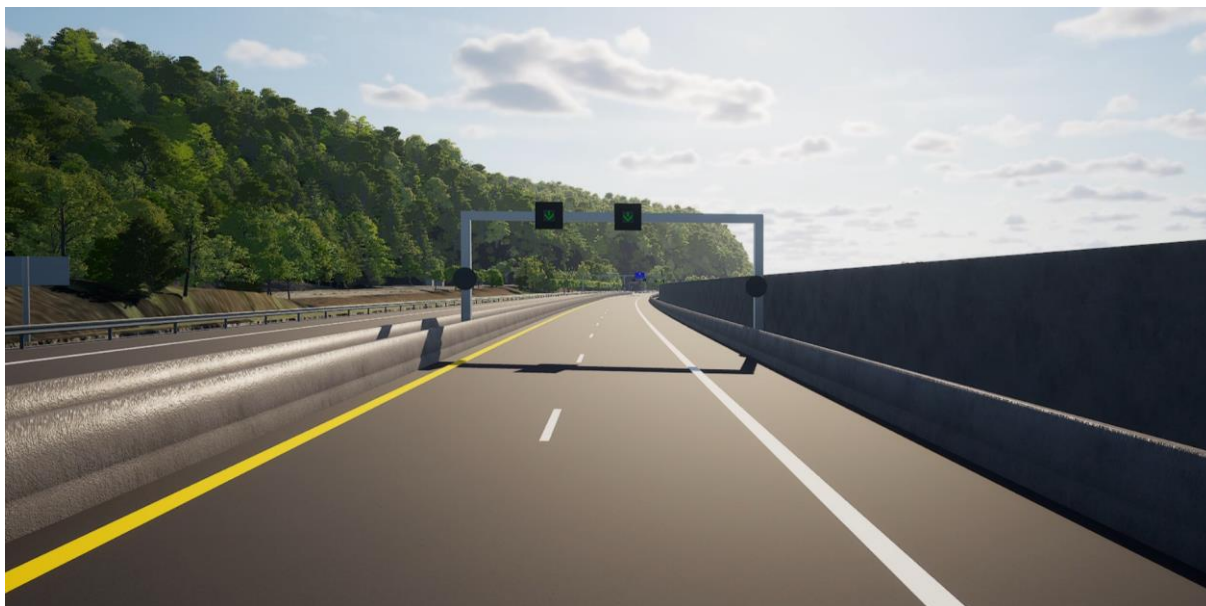
Figur 8-18 Bilde fra visningsmodell. Bølgevernmur vil stenge av utsikt mot fjord og Billedholmen.

Bølgevernmuren deler E6 fra fjorden slik at kjøreopplevelsen blir kraftig redusert (se figur 8-18), som på grunn av sin høyde skaper et monotont uttrykk på strekningen. Reduksjonen i vegetasjon mot jernbanen gjør at rommet oppleves smalere og jernbanen og E6 fremtrer nærmere enn de egentlig gjør.

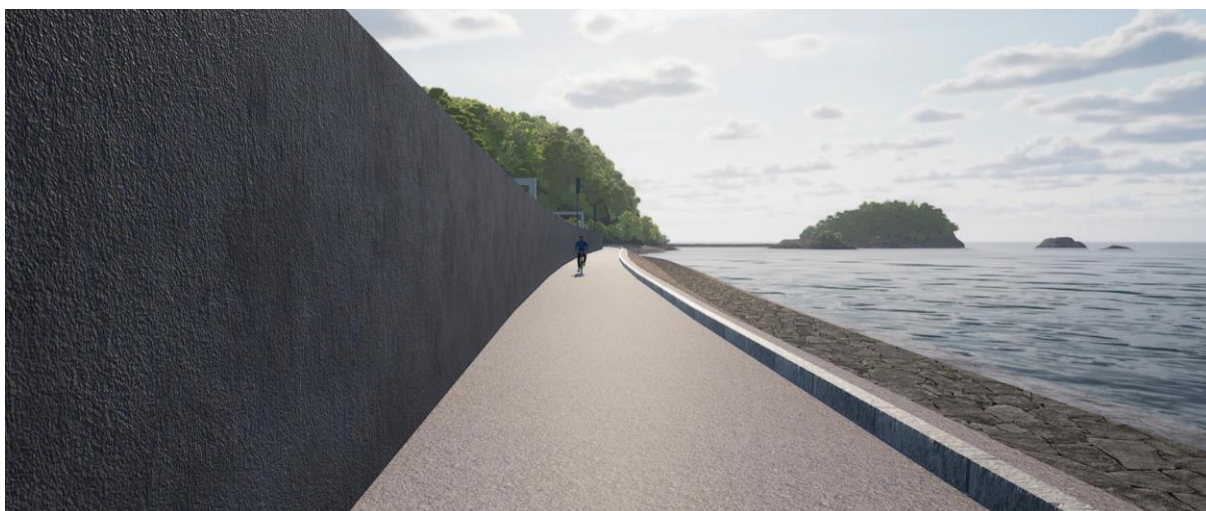
Figur 8-19 Bilde fra visningsmodell. Turvei blir skjermet fra E6, men man mister den visuelle koblingen mot Gjevingåsen.

Turvegen vil bli mer tilrettelagt for besøkende, og får bedre sikring mot E6. Det er sikret at turvegen er åpen mot Stjørdalsfjorden, og det åpne landskapet, som skal sikre turopplevelsen. Bølgevernmuren vil oppleves som et massivt element, men kan med tilrettelegging få et mildere inntrykk. Turgåere vil miste utsikten mot Gjevingåsen på grunn av at turvegen ligger så tett mot bølgevernmuren (se figur 8-19). Dette anses som negativt.

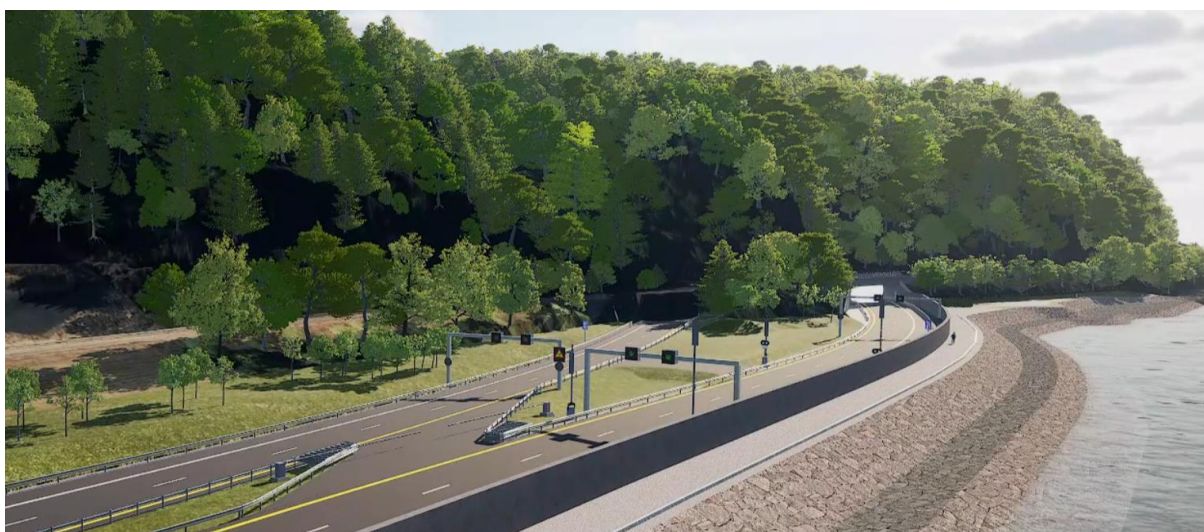
Figur 8-26 Bilde fra visningsmodell. Selve tiltaket går ikke inn i Gjevingåsen, men blir en større barriere i overgangen mellom land og sjø enn dagens situasjon.

Tiltaket vil på grunn av sin skala bidra til et stort brudd i koblingen mellom landskapselementene, Gjevingåsen og Stjørdalsfjorden, som stedlige kvaliteter og bidra til et økt monotont uttrykk. Utfyllingen i sjø påvirker hvordan sjøen treffer koblingen mellom land og vann. Siden tiltaket blir bredere enn dagens situasjon vil tiltaket også skape mer avstand mellom Gjevingåsen og sjøen enn dagens løsning.

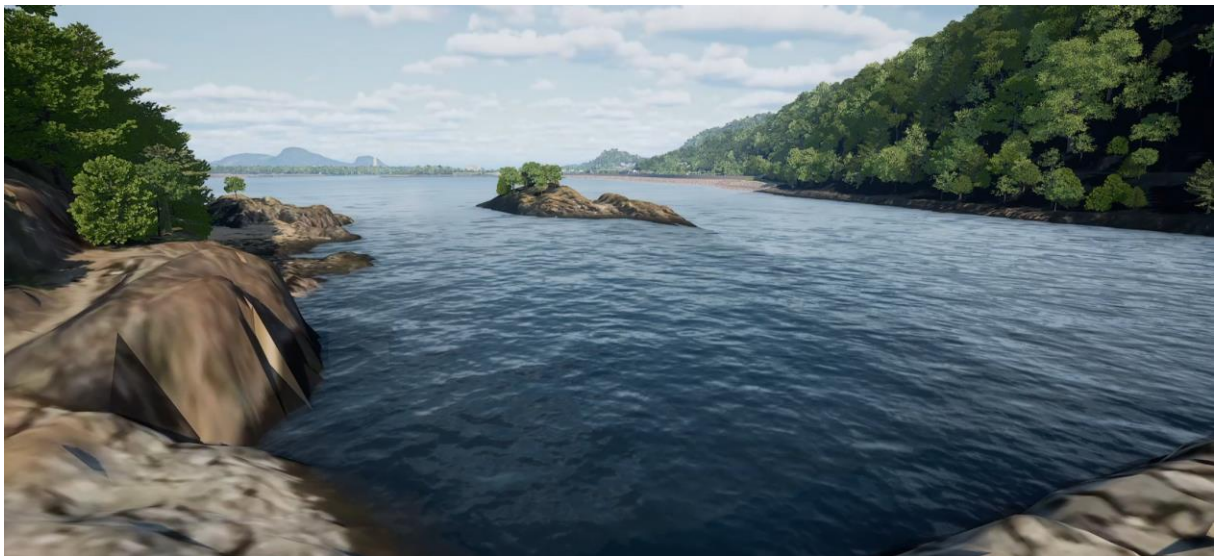
Figur 8-35 Bilde fra visningsmodell. Tiltaket blir mer synlig enn dagens løsning. En større plastring og bølgevernmur vil vises.

Delområdet vil bli påvirket av utfyllingen i sjø. Motfyllingen til jernbanen påvirker hvordan sjøen treffer Gjevingåsen og endrer landskapsrommet mot Billedholmen. Bølgevernmuren bryter opp landskapet og den visuelle koblingen mellom landskapsrommene. Siktlinjene fra Billedholmen mot Gjevingåsen og det indre jordbrukslandskapet på Hell blir forringet. Det er hovedsakelig det indre landskapsrommet vendt mot Hellstranda som blir påvirket, og vegetasjonen på Billedholmen vil minske tiltakets påvirkning fra indre deler av holmen. De andre landskapsrommene på Billedholmen vil bli lite påvirket.

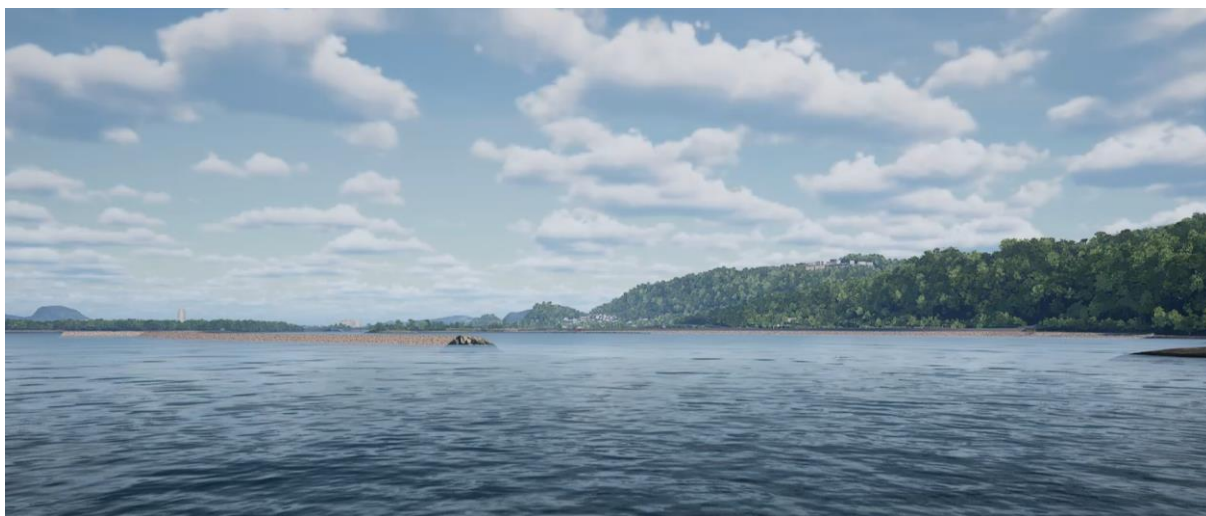
Figur 8-43 Bilde fra visningsmodell. Tiltaket blir mer synlig enn dagens løsning. Molen blir høyere enn dagens, og får en annen kurve. Bølgevern-muren og ny plastring blir synlig i koblingen mellom land og sjø.

Tiltaket vil være synlig i det store landskapsrommet. Dagens løsning er lavtliggende i terrenget med få store konstruksjoner som gjør at fragmenteringen mellom landskapsrommene ikke kommer tydelig fram. Bølgevern-muren vil gi et stramt uttrykk som gir en markant linje i landskapet. Moloen vil øke i høyde og utforming som bidrar til den fragmenterende effekten. Tiltaket vil være synlig og dominerende, selv om skalaen på landskapet er stor. Tiltaket som det foreligger, bidrar til et mer monotont og kaotisk uttrykk med en større fragmentering av landskapet.

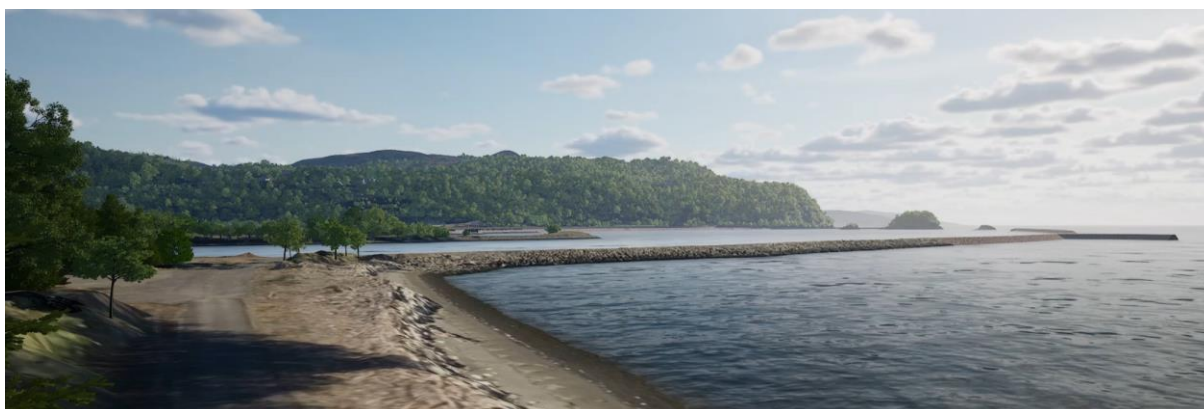
Figur 8-50 Bilde fra visningsmodell. Molo får en annen kurve enn dagens tiltak, blir høyere, og går lengre ut i fjorden. Bølgevernmuren og plastringen blir noe synlig fra denne delen av halvøya.

Bølgevernmuren vil være synlig fra delområdet og få et brudd med det helhetlige landskapsrommet som er i dag. På grunn av delområdets vinkel på tiltaket vil det hovedsakelig være synlig fra enkelte lokasjoner, dette reduserer forringelsen. Oppgraderingen av moloen vil gjøre den mer synlig, og vil også skape et noe større brudd mellom landskapselementene.

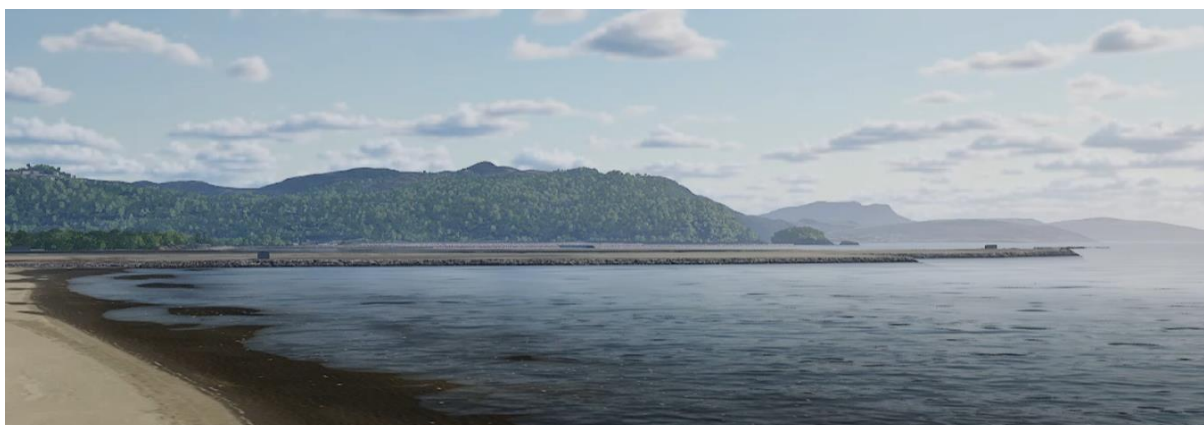
Fra Langøra nord vil bølgevernmuren være synlig som en grå strek langs Hellstranda. Tiltaket bryter med landskapssammenhengene og dominerer over landskapets skala, men tiltaket vil kun være synlig i enkelte siktlinjer. Bølgevernmuren endrer formspråket siden tiltaket ikke er tilpasset skalaen. Molo blir forsterket som gjør at den blir høyere og endrer form. Dette vil gjøre den til et større element som påvirker landskapssammenhengene.

Figur 8-57 Bilde fra visningsmodell. Molo får en annen kurve enn dagens tiltak, blir høyere, og går lengre ut i fjorden. Bølgevernet og plastringen blir lite synlig, men tunnelportal vil synes.

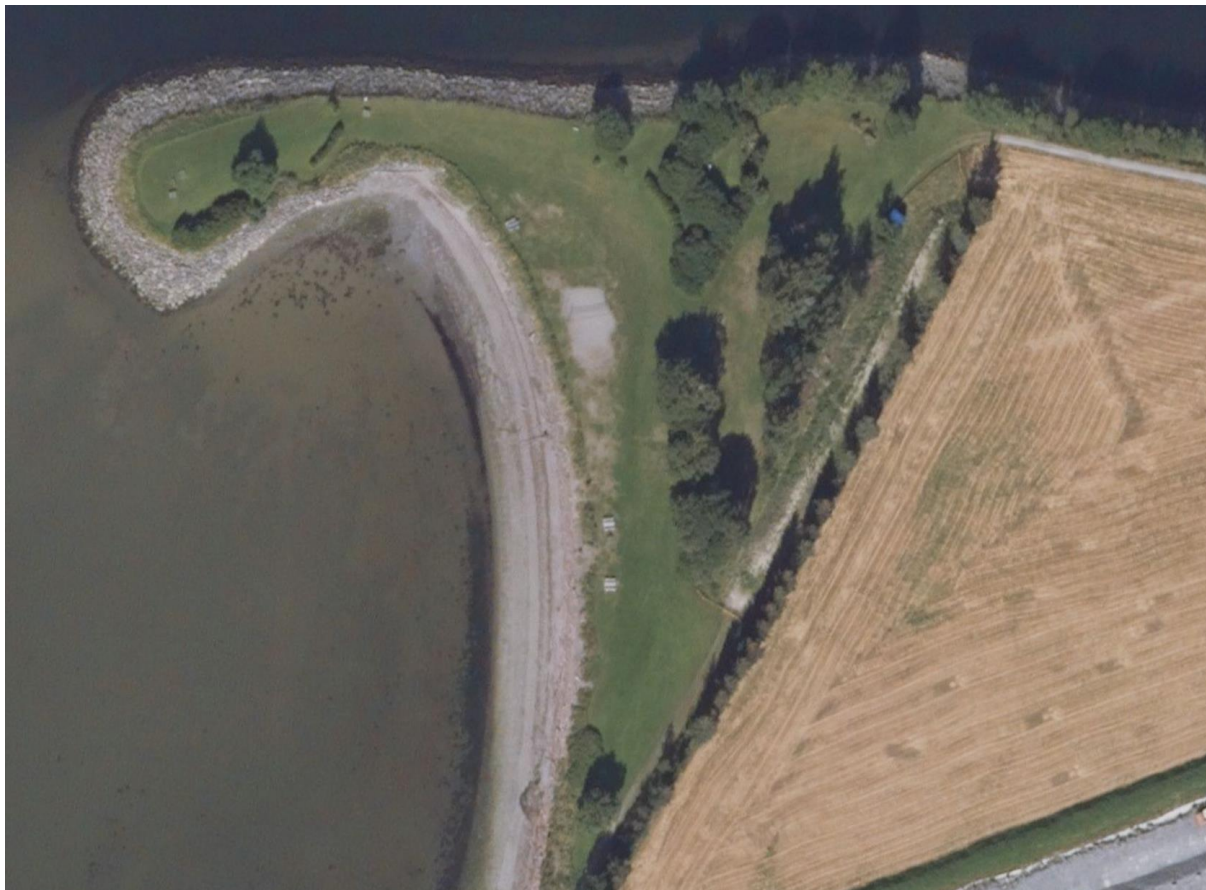
Vegetasjonen er svært viktig for å minske fjernvirkningene av eksisterende og foreslått tiltak. Det bør tidlig og i samarbeid med landskapsarkitekt utarbeides rigg- og marksikringsplan for å redusere inngrepene på vegetasjon og øvrig mark.

Figur 10-1 Flyfoto trær på Hellstranda friområde
