Detaljregulering E18 Kragerø – Bamble: Fagrapport fysiske inngrep i vassdrag (bekkenotat)

Prosjekt nr.:	10227421
Oppdragsgiver:	Nye Veier AS
Dokumentnummer:	NV40E18KB-YML-RAP-0010

Bekkenotatet er utarbeidet etter ønske fra fagmyndigheter med ansvar for vann- og vassdrag, og inngår som en del av grunnlaget for detaljreguleringen.

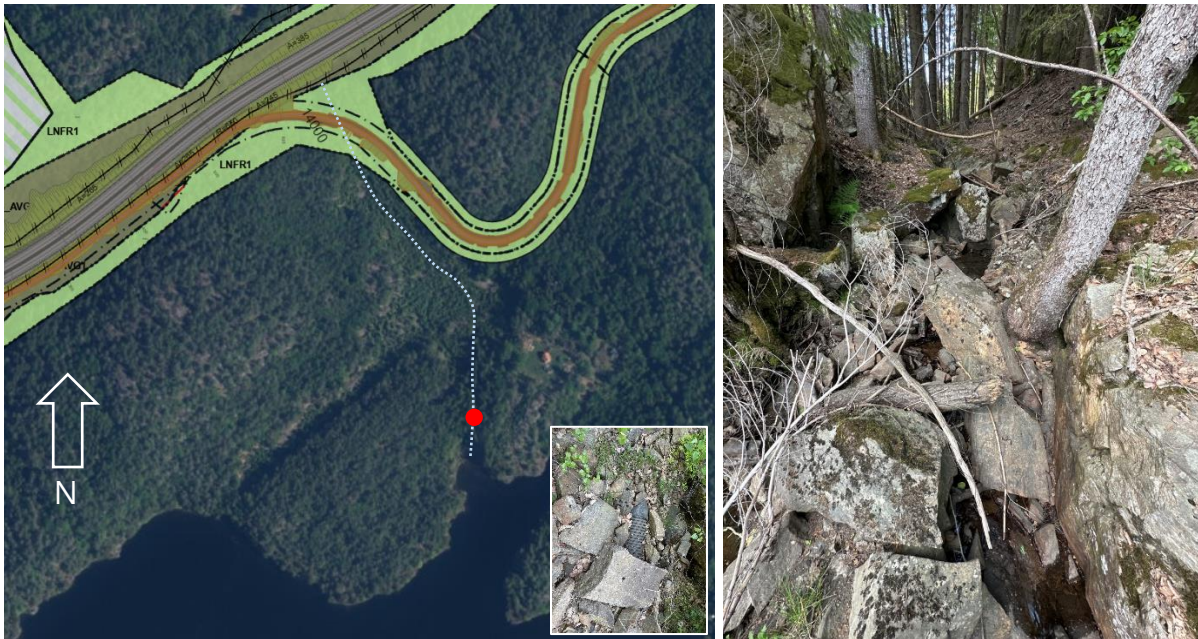
Figur 6-17: Liten bekk som renner ut i Hullvann ved Mostrand. Rødt punkt og høyre bilde viser vandringshinder (grov blokk). Minibilde viser at bekken strekningsvis går i rør under landbruksveien (Sweco Norge)

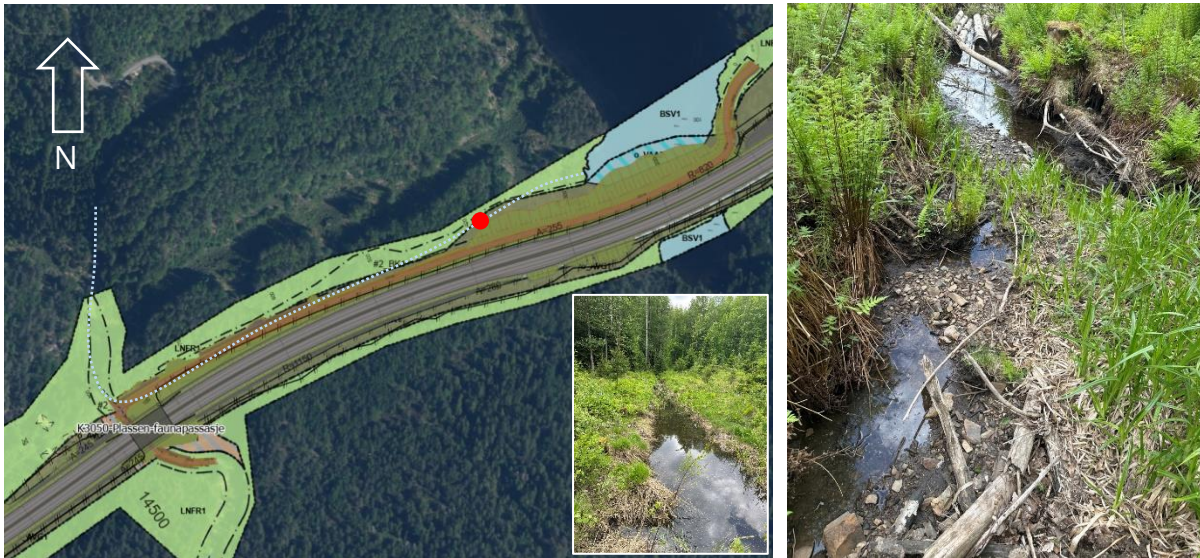
Figur 6-18: Liten bekk renner langs dagens E18 forbi gården Plassen til utløp i Skaugtjenna mot øst. Rødt punkt viser vandringshinder (for bratt). Høyre bilde viser at nedre deler av bekken har grusholdig substrat. Minibilde tyder på at bekken er kanalisert ut mot Skaugtjenna (Sweco Norge).

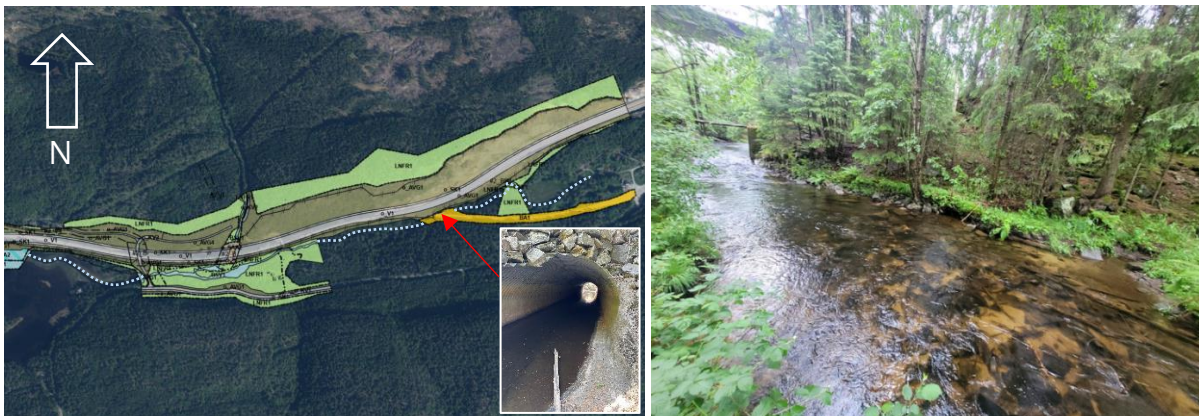
Figur 6-22: Der Gongelva renner ut i Bakkevannet er det et aktivt innlandsdelta (18). Gongelva er en viktig elv for gyting, oppvekst og leveområder for ørret med lite inngrep og sammenhengende velutviklet kantvegetasjon. Planlagt E18 får nærføring til Gongelva over en strekning på nesten 2 km. Høyre foto viser Gongelva sett vestover mot Bakkevannet med god vannføring, selv i tørr periode (juni 2023). Minibilde viser rørkulvert tilrettelagt for fisk under utrangert del av dagens E18 (Sweco Norge).

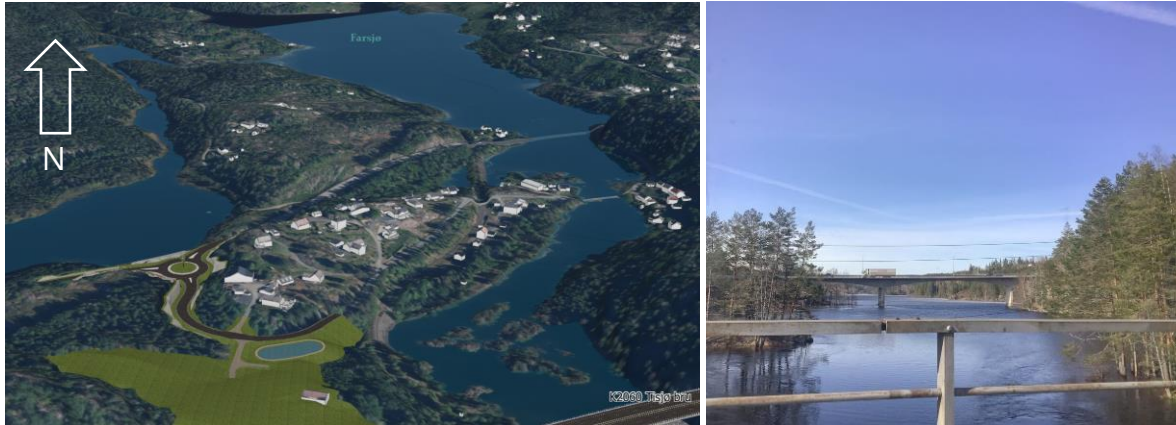
Figur 6-28: Farsjø antas å bli avlastet som følge av at ny E18 krysser vassdraget nedstrøms dagens kryssing. Foto, Dagens E18 bru over Farsjø sett nordover fra bru over Vadfosselva som ligger nedstrøms i retning Tisjø (Sweco Norge)

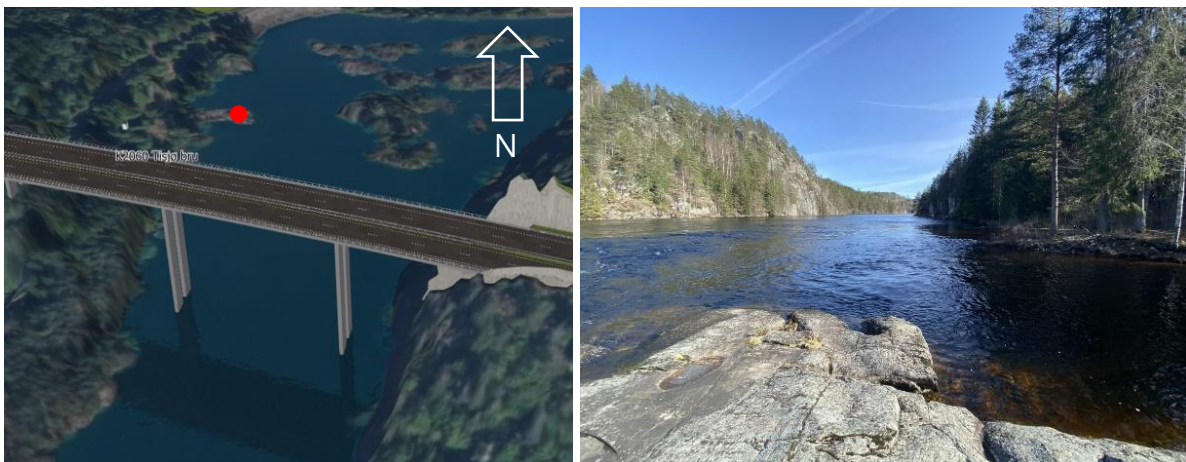
Figur 6-30: Tisjø bru sett fra sør. Foto viser Tisjø sett fra vestre bredd (rødt punkt) og sørover mot punkt for brukryssing (Sweco Norge)

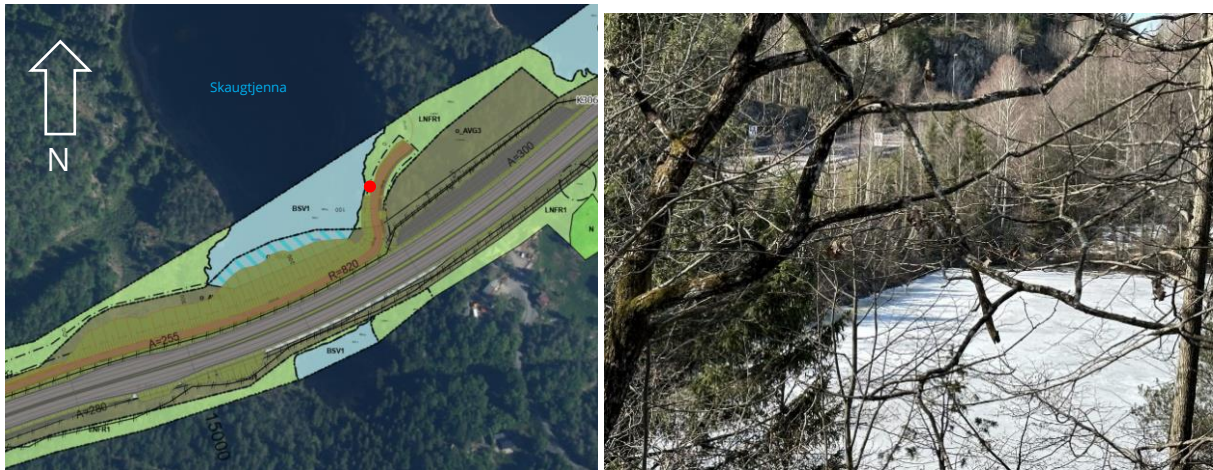
Figur 6-41: Utfyllingen i Skaugtjenna. Foto til høyre tatt fra ca. rødt punkt, viser hvordan dagens utfylling i Skaugtjenna «kutter» over innsjøen (Sweco Norge)

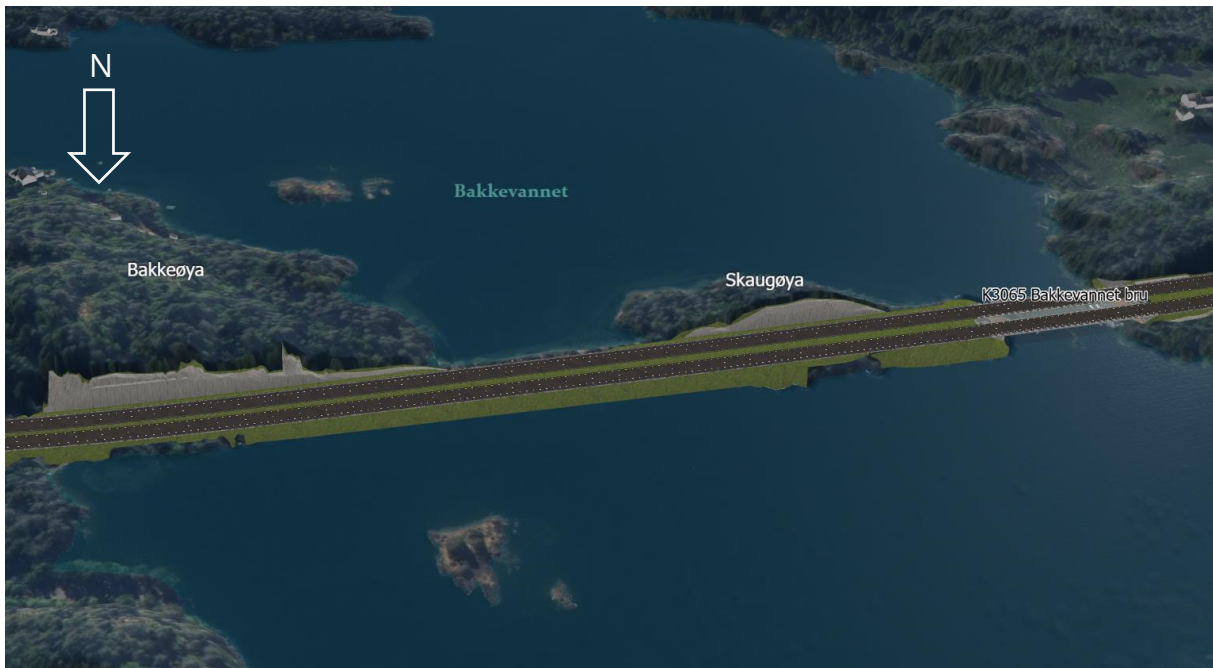
Figur 6-45: På strekningen fra Bakkeøya til Bakkevannet bru legger planen opp til ensidig utfylling mot nord.

Gjenbruksalternativet medfører kryssing av Bakkevannet på steinfylling og over øyer slik situasjonen er også i dag. Løsningen hadde neppe vært aktuelt dersom man ikke hadde ønsket å gjenbruke et eksisterende naturinngrep. Planlagt E18 følger dagens linjeføring gjennom Bakkevannet. Breddeutvidelsen tas i stor grad mot nord, slik at breddeutvidelsen blir ensidig.

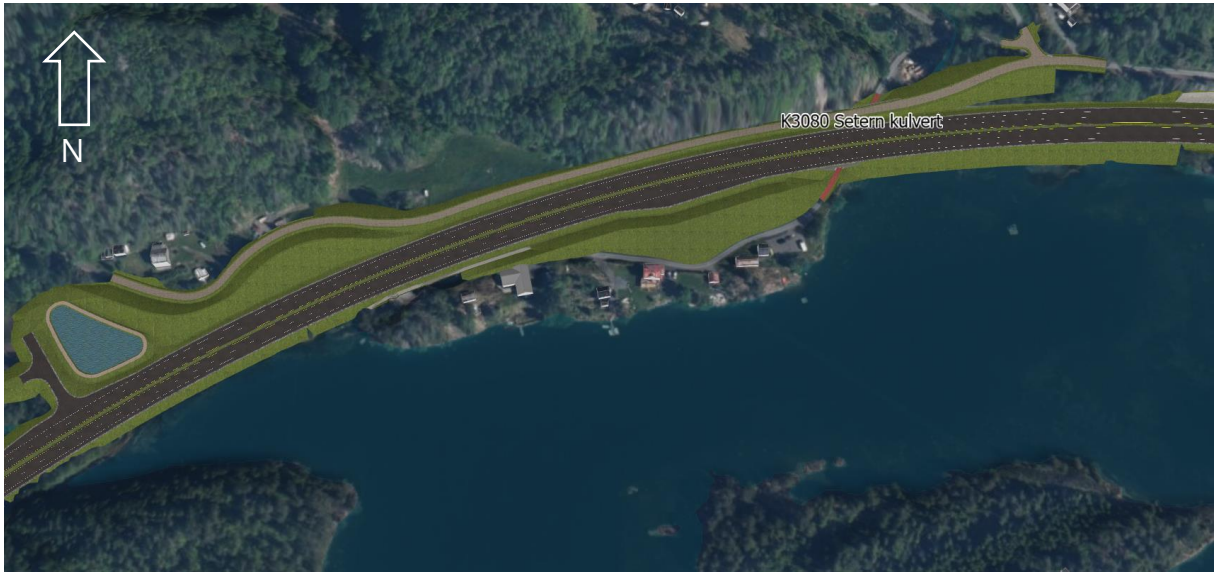
Figur 6-46: På strekningen fra Bakkeøya til utløp Gongelva legger planen opp til to ensidige utfyllinger mot sør.
