## E6 HELLTUNNELEN – HELLSTRANDA RISIKOVURDERING KOMPENSASJONSTILTAK TIL SILINGSNOTAT

PlanID: 5036 E6 Helltunnelen – Hellstranda, endring

| Dokumentnummer | NV50E6SV-PLA-NOT-4005 |

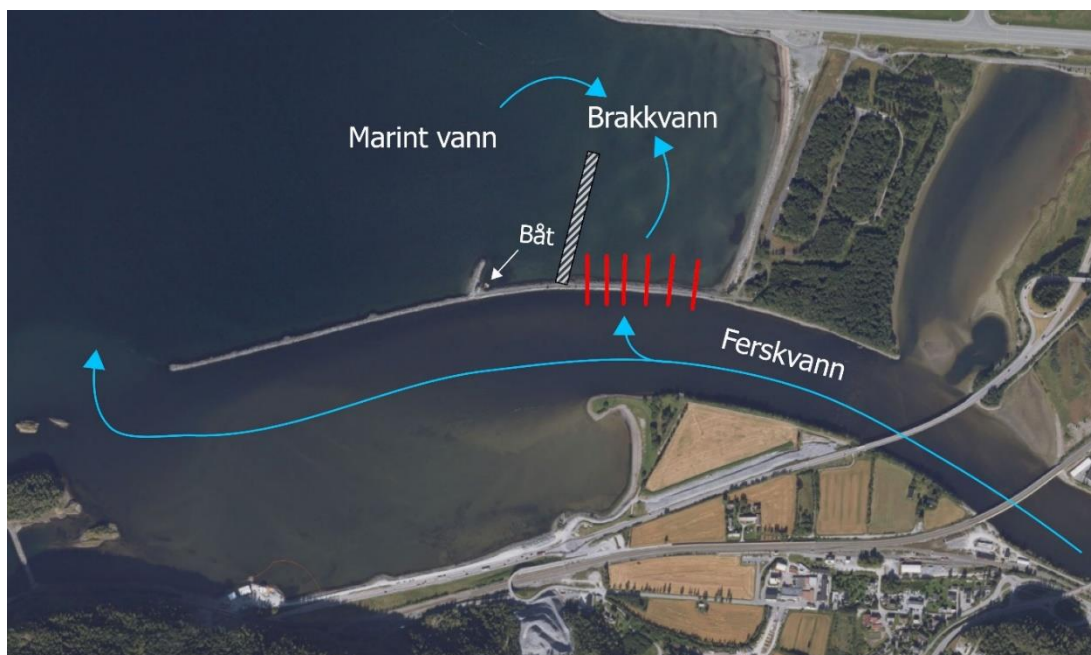
Figur 2: Skisse som viser mulig løsning for omgjøring av det grunne sjøområdet mellom moloen og flystripa. Røde streker illustrerer åpninger i moloen for å tilføre ferskvann til området.

Tiltaket innebærer å etablere en ny molo på ca. 300 m i sør-nord-retning. Ved hjelp av ny molo vil man kunne skjerme for dagens sterke bølge- og marine påvirkning fra vest. På grunn av sikkerhetskrav om vegforbindelse mellom Avinor sin båt plass/beredskapshavn og Langøra sør, er det kun mulig med rørføringer/kulvert gjennom dagens molo. Området er i dag relativt langgrunt, og ved å evt. fylle ut området bak moloen, vil området muligens tørrlegges ved fjære sjø, mer enn det gjør i dag (se figur 2).

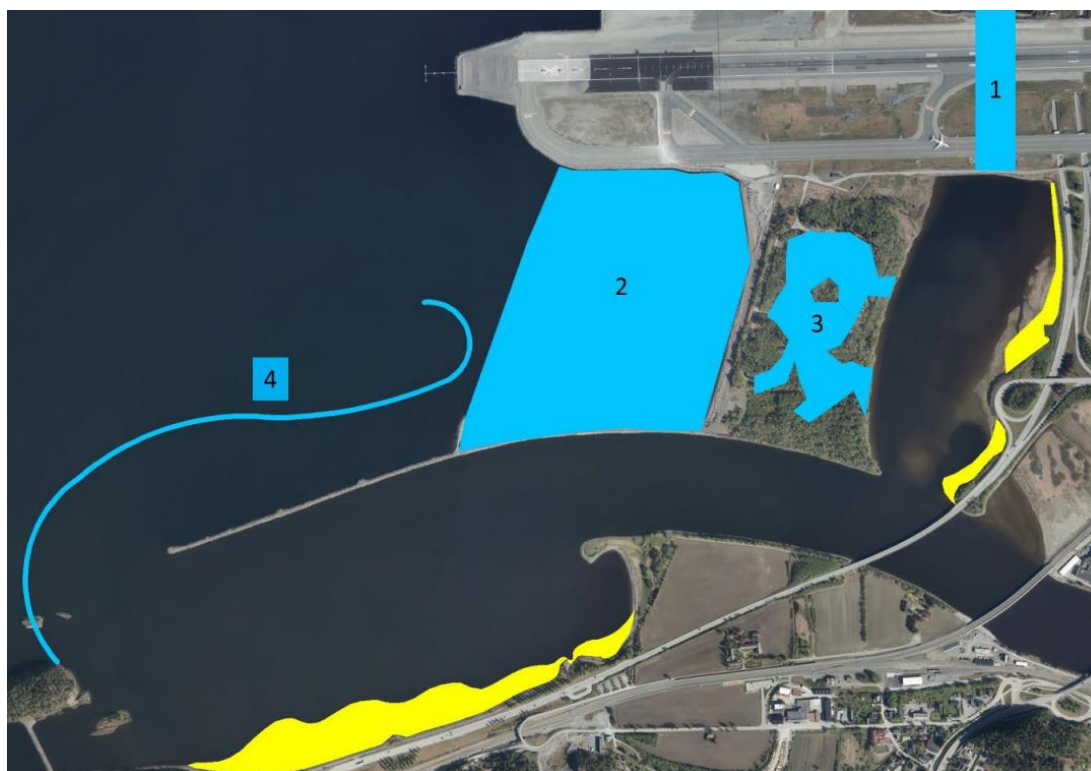
Figur 3: Blå farge som er nummerert som nummer 3 er området det er snakk om i dette tiltaket. Gul farge viser utfyllingsområder ved gjeldende reguleringsplan. Ny reguleringsplan vil ha en betydelig redusert utfylling i forhold til det som framgår av figuren (Davidsen, Husby, & Foldvik, 2020).

Målet ved dette tiltaket er å utvide bløtbunnsarealet som ligger sør for flystripa, ved å grave ut i området som er vist med nr. 3 i figur 3.

Målet med tiltaket (tiltak 4 i figur 3) er å utvide brakkvannsområdet som ligger mot Billedholmen og i området nord for moloen, sør for flystripa og innenfor beredskapshavnen til Avinor (se figur 4). Nytt kompensasjonsområde er tilsvarende det som diskutert i kapittel 2.1.1, det vil si sammenlignbart med nr. 2 i figur 3.

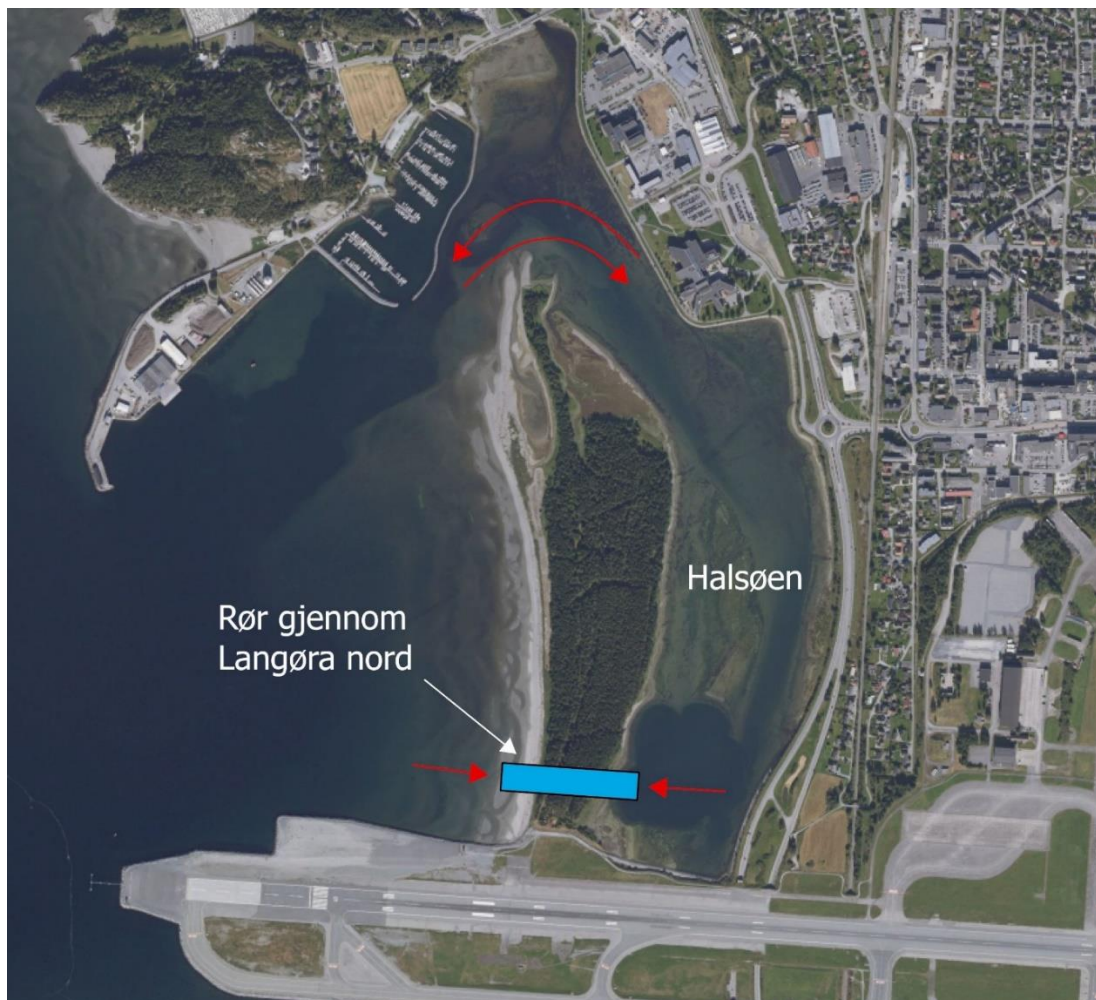
Figur 5: Illustrasjon av tenkt åpning gjennom Langøra sør for å forbedre vannkvaliteten i Halsøen. Merk at figuren ikke viser nøyaktig plassering eller gjennomføring.

Målet med tiltaket er å forbedre vannkvalitet med hensyn til oksygenforhold i Halsøen. Det foreslåtte tiltaket innebærer at det etableres rør gjennom Langøra nord, slik at det oppnås en vannutveksling mellom henholdsvis Stjørdalsfjorden på vestsida og Halsøen på østsida av Langøra nord (se figur 5).

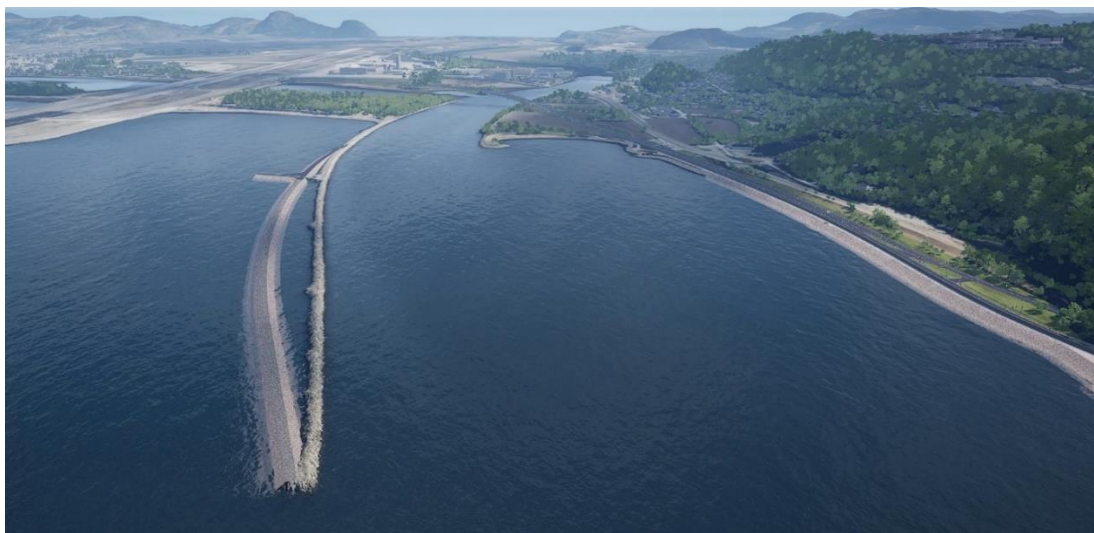
Figur 8: Illustrasjon av gjenstående kompensasjonstiltak som innebærer en justering av eksisterende molo nord for Hellstranda. Merk at dette kun er en illustrasjon, nøyaktig utforming molo vil bestemmes på et senere tidspunkt (Illustrasjon av Rambøll).

Tiltaket består av å justere på moloen og djupålen som ligger sør for dagens molo mot nord. Justering på moloen gjennomføres ved å beholde plasseringa av molohodet, dvs. spissen på moloen, på samme sted som det opprinnelige. Dette gjør man for å unngå økt bølgepåvirkning og andre større endringer i lokale hydrodynamiske forhold. Samtidig som man justerer moloen mot nord, justerer man også djupålen som ligger mer eller mindre parallelt med moloen på sørsida. En illustrasjon av tenkt molojustering er vist i figur 8.
