# ► Restaurering og vern av Gausadeltaet

Utredning av forslag til tiltak

Oppdragsnr.: 52406287 Dokumentnr.: NAM-01 Versjon: C03 Dato: 2025-06-20

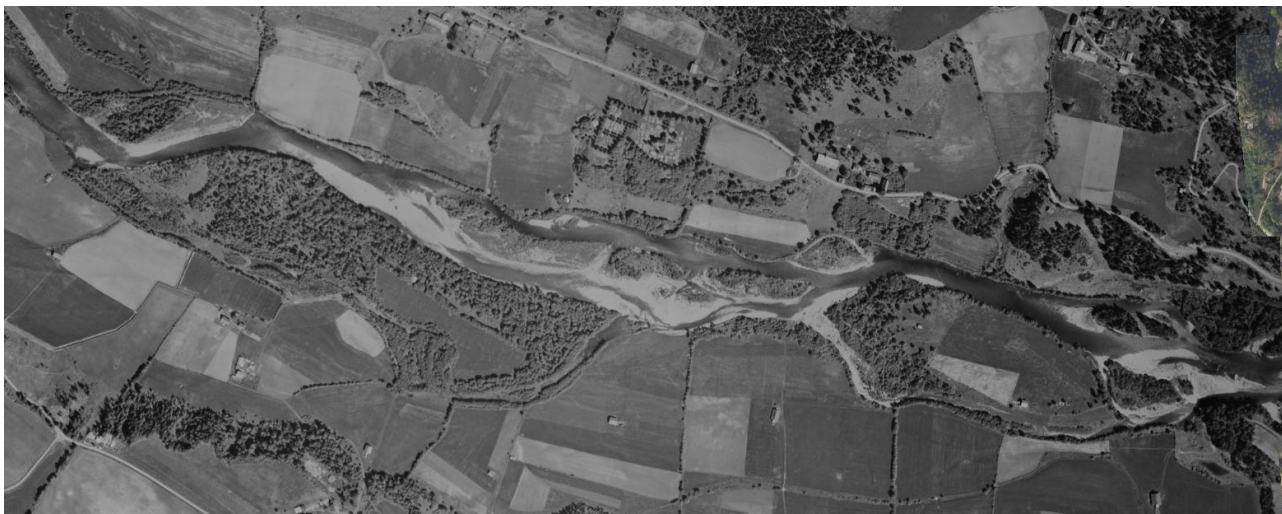
Figur 2-1. Nedre deler av Gausa i 1947, før kanaliseringen for tømmerfløting (Foto: Norge i bilder).

Løsmassene som har utformet Lågendeltaet er i all hovedsak transportert av Gausa. Lågendeltaet er derfor egentlig Gausas delta. Frem til 1950-tallet var den nedre delen av Gausa et intakt og funksjonelt delta, med flere løp i mosaikk med bl.a. øyer, sandbanker, høler, grusører og flomskogmark.

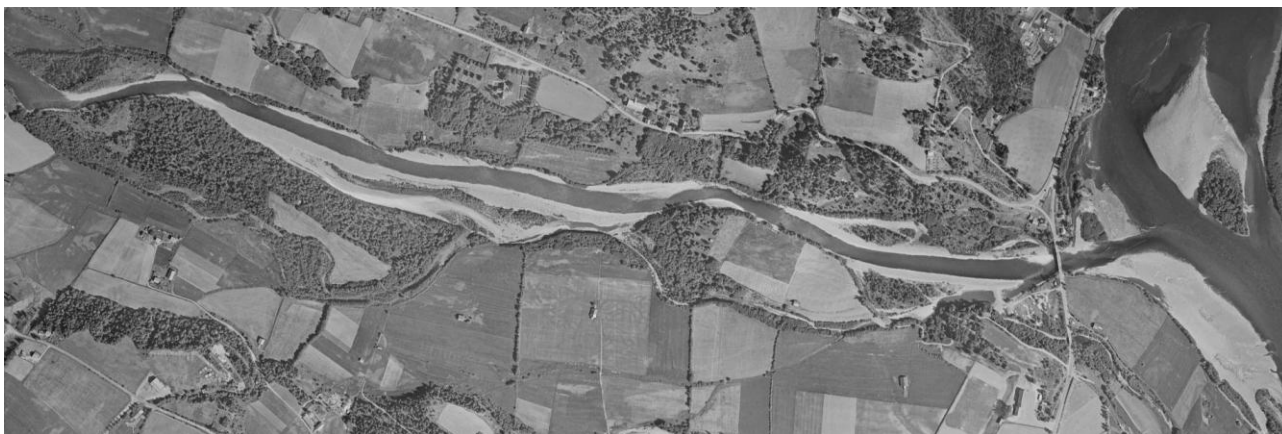
Figur 2-2. Nedre deler av Gausa i 1959, året etter kanaliseringen for tømmerfløting var gjennomført (Foto: Norge i bilder).

I perioden fra 1950 og frem til tidlig 90-tallet ble den naturlige flomsletta sterkt berørt av inngrep i form av omfattende masseuttak og kanalisering i forbindelse med tømmerfløting. Flomsletta med flomløp og evjer ble rettet ut til en smal og relativt dyp kanal, som har resultert i en nivåforskjell mellom hovedløpet og de gamle flomløpene, med påfølgende endring av vanngjennomstrømningen i området.

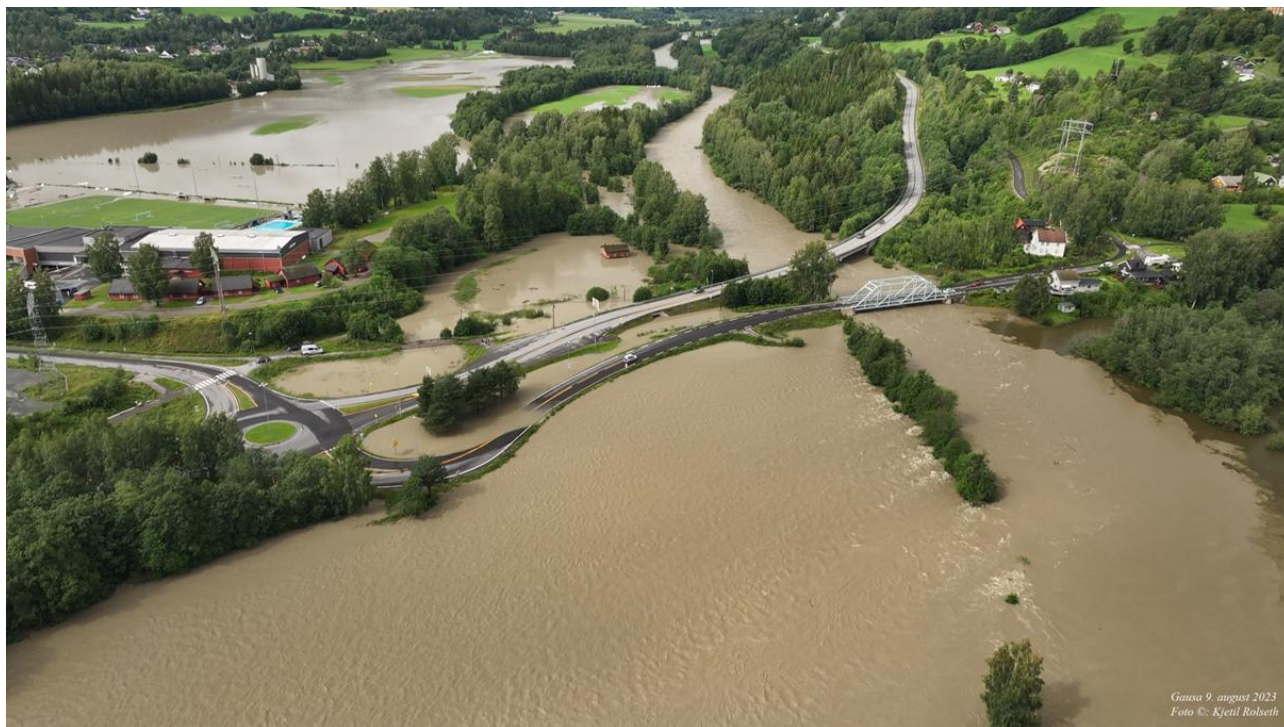
Figur 2-7. Under flommen «Hans» i august 2023, stod store deler av elvesletta under vann (Foto: Kjetil Rolseth).

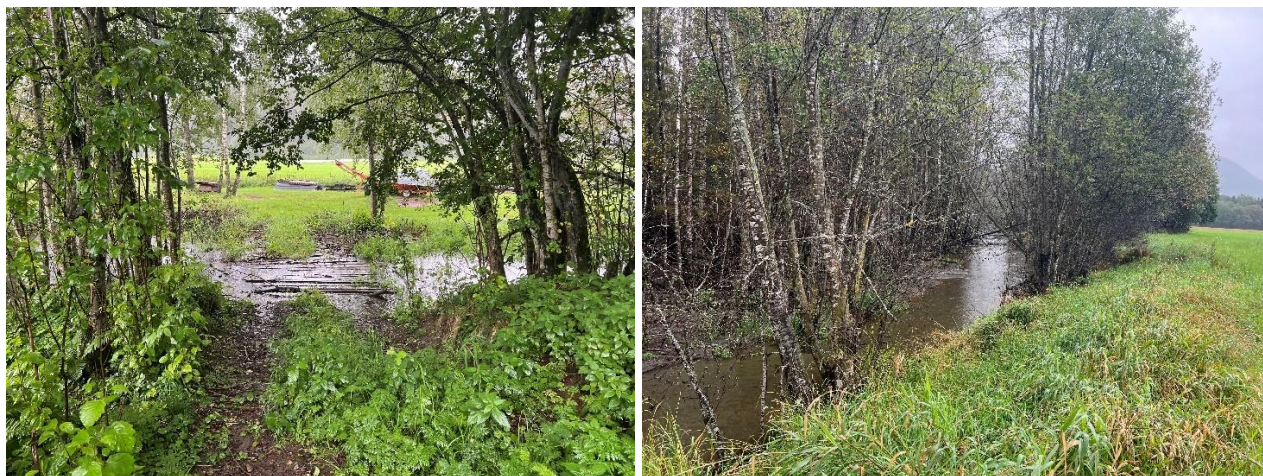
Figur 4-2. I øvre deler er Veslegausa her ikke mer enn et sig, men etter noen hundre meter begynner elva og ta form med noe restvannføring og en etablert kantvegetasjon.

Selve elveløpet til Veslegausa fremstår intakt, men er fullstendig gjengrodd av høyvokst vegetasjon. Dette tørre elveleiet er ca. 900 meter og utgjør grensen mellom skog og jordbruksarealer. Det er tørrest i øvre deler og suksessivt fuktigere og mer elveliknende når man kommer nedover mot midtre strekningsdel (2). I flomsituasjoner presses det i dag vann oppover denne veien. Det er også noe restfelt som etter hvert gjør seg gjeldende.

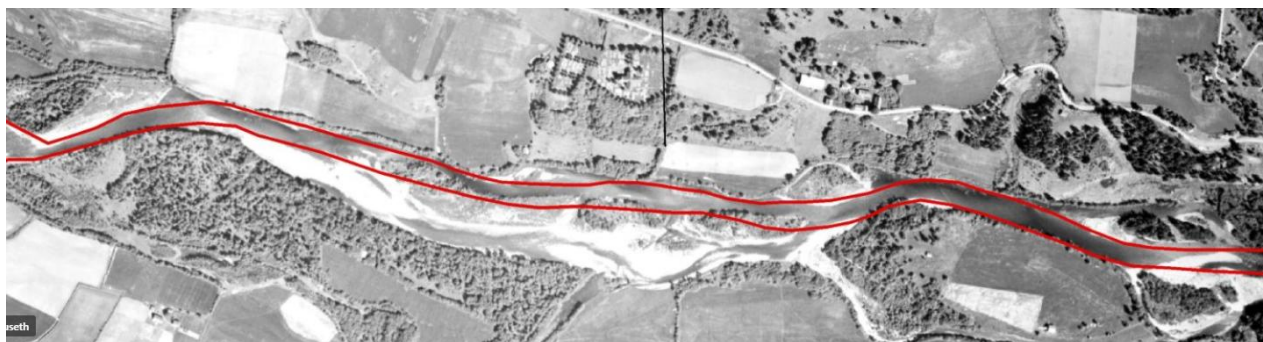
Figur 5-2. I figuren vises dagens elveløp med opprinnelig elveslette som bakgrunn (Kilde: Randsfjordmuseet).

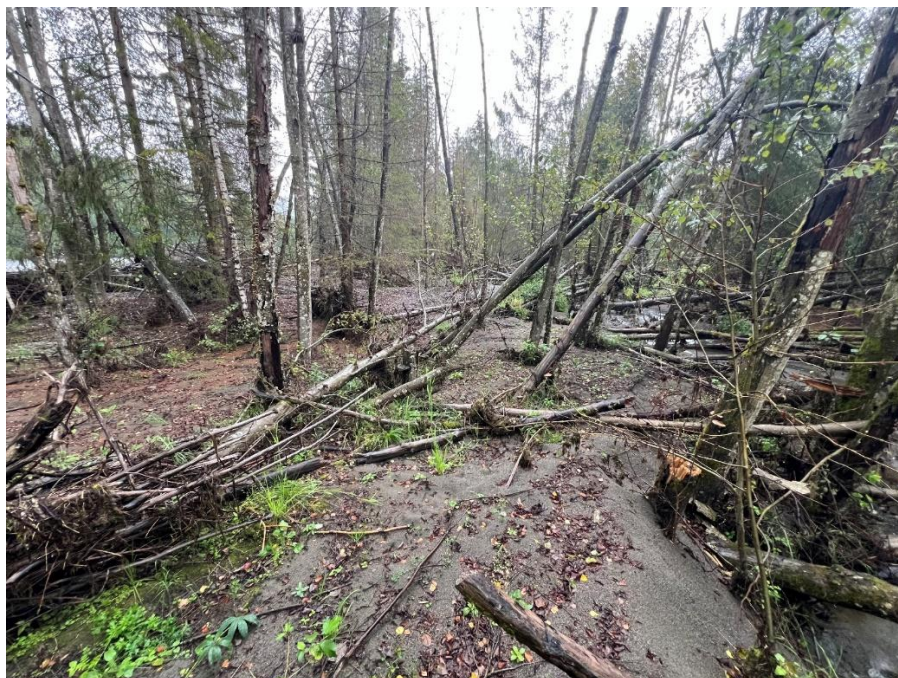
*Figur 5-3. Under flommen "Hans" fant Gausa seg to nye veier inn gjennom flomvullen og inn i den gamle flomnaturen. Resultatet er bemerkelsesverdig. Store mengder friske sedimenter har lagt seg opp inne i skogen og på vannføringer over 80 m<sup>3</sup>/s renner det frisk vann i flere av de gamle flomløpene. Dette kan være tøft for enkelte planter og trær som hadde tilpasset seg et tørrere liv, men er livgivende for det spesielle artsinventaret som opprinnelig har fantes her.*

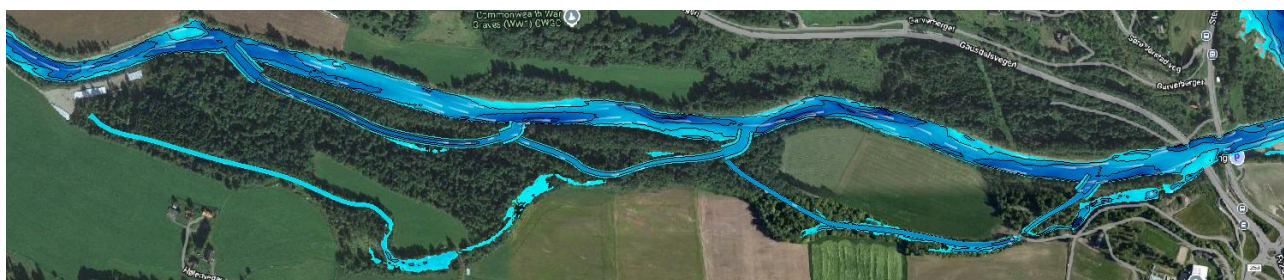
Figur 5-6. Simulering av åpning av flomvoll i en situasjon med lavvann (40 m<sup>3</sup>/s) i Gausa.

Det er gjort simuleringer av en situasjon med senket bunn på en ca. 100 m lang strekning, ved lavvann (40 m<sup>3</sup>/s) og middelflom (272 m<sup>3</sup>/s). I situasjoner med lavvann vil flomløpene i øvre deler utgjøre relativt dype kanaler som renner ryddig gjennom skogen, og det vil ikke være noe nevneverdig oversvømmelse av arealer rundt kanalene, se Figur 5-6.

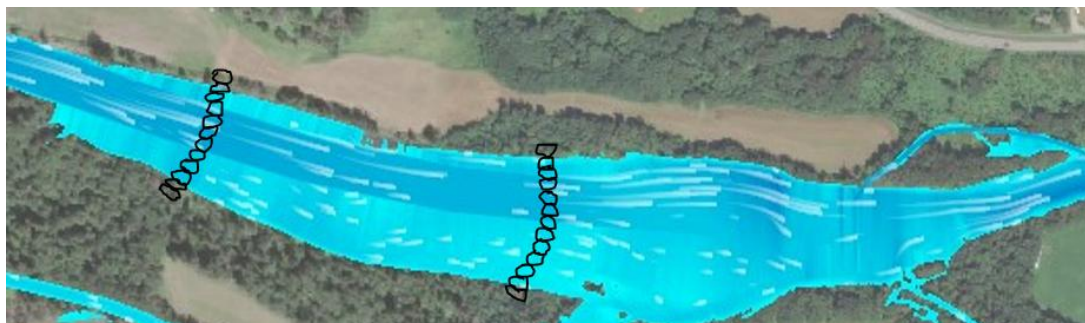
Figur 5-10. Det vil trolig være nødvendig å etablere noen terskler av grov stein på strekningen som kan bidra til å holde tilbake naturlige sedimenter og massene som flyttes tilbake i elva fra fløtningsvollene.

Til tross for denne reduksjonen i vannhastighet er det viktig å sikre at massene som skyves ut i Gausa forblir på denne elvestrekningen og ikke vaskes nedover i vassdraget. Den beste måten å sikre dette på er å etablere noen terskler av grov stein som kan stabilisere substratet. En slik bunnlastsperre kan også utformes i form av noen flere buner som også kan bidra til å styre vannstrømmene litt på strekningen og sette fortgang i elvas arbeid med å lage variasjon i strøm, ører og nye innløp inn i flommarksskogen.

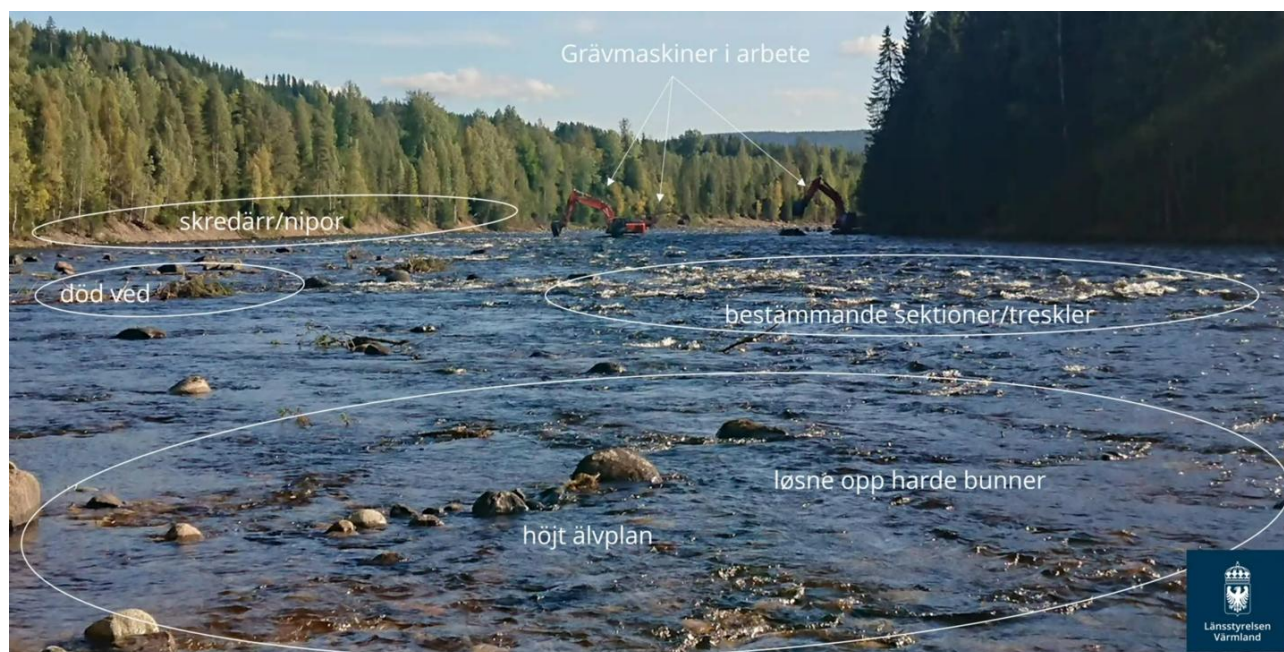
Figur 5-16. Bilde fra restaureringen av Klärelven i Sverige hvor fløtningsvoller ble flyttet tilbake i vassdraget (Foto: Pär Gustavsson, Länsstyrelsen i Värmland).

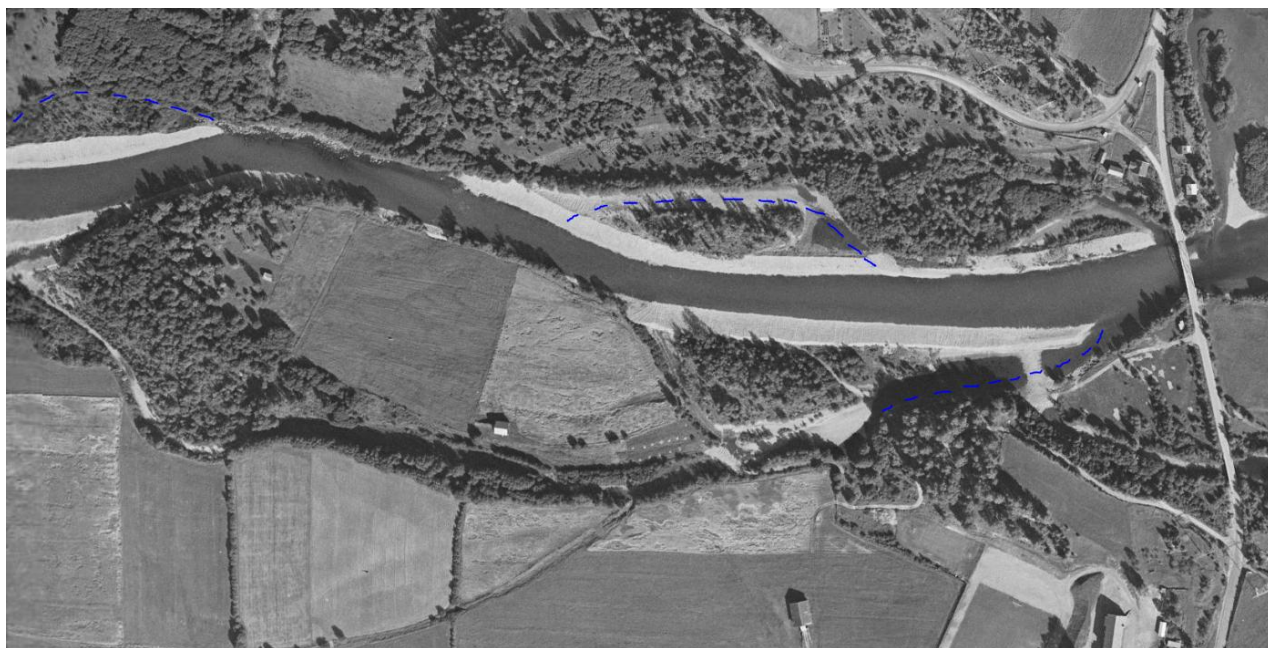
Figur 6-2. Kanaliseringen i nedre deler avskar et flomløp på nordsiden av Gausa og omkalfatret hele det gamle elvemøtet mellom Gausa og Veslegausa. På høye vannføringer går det fremdeles vann i flomløpet på nordsiden.

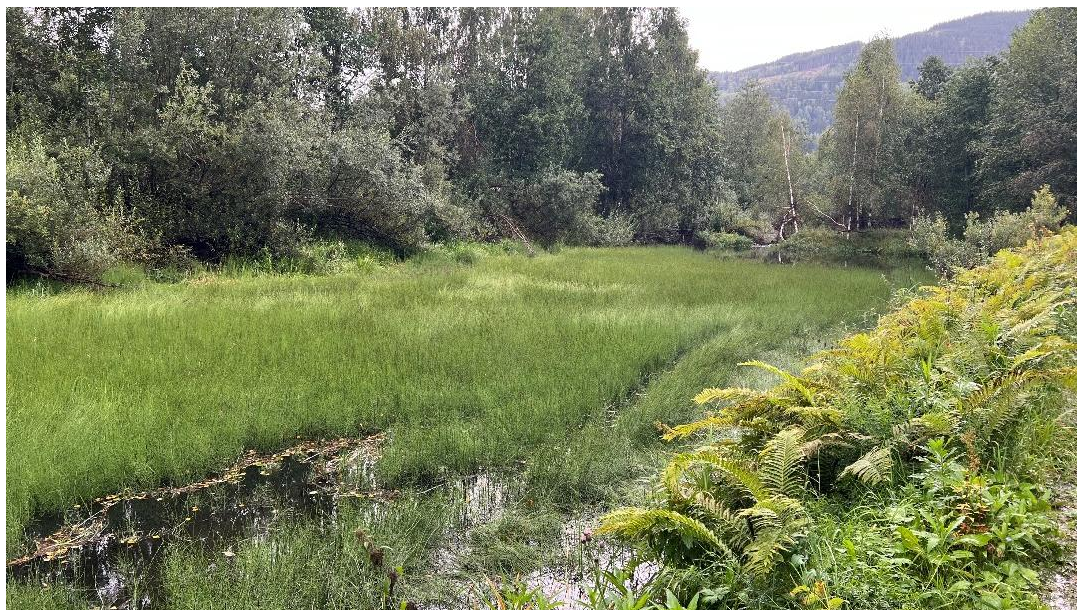
Figur 6-3. Denne avsnørte dammen er egentlig Veslegausas opprinnelige innløp i Gausa.

Et godt naturfremmende prosjekt vil være å sikre at flomvann på ny kan renne inn i de to avstengte flomløpene. Det går vann i begge disse ved flomvannføring i Gausa. Ved å sørge for at åpningene inn og ut av disse gjenåpnes vil hyppigheten på flomvannføring i disse øke og det er sannsynlig at disse løpene kan få funksjon som gyteområde for fisk.

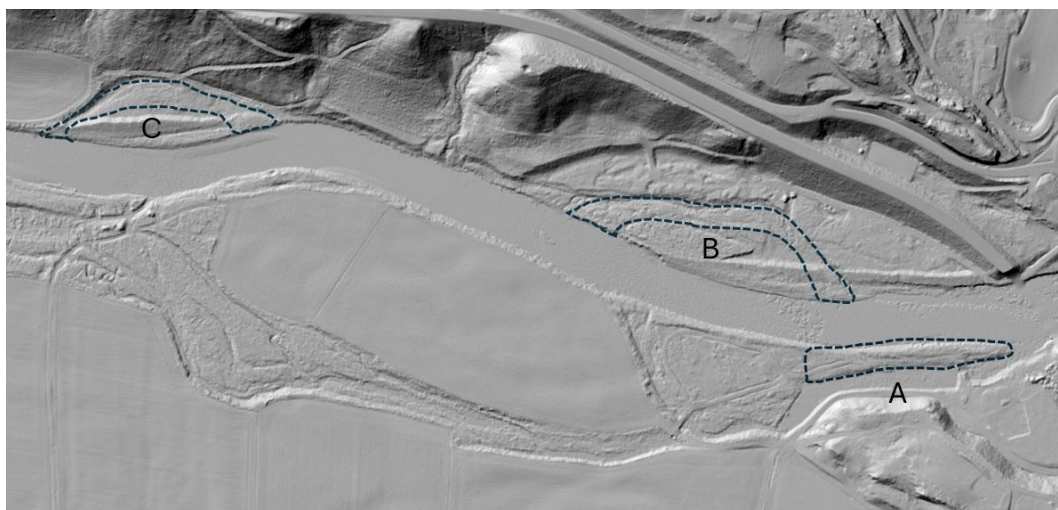
Figur 6-4. Område A: Denne resten av oppgravde elvemasser kan med fordel fjernes. Dette utvider elvetverrsnittet i området og sørger for bedre tilkobling av nyåpnet løp for Veslegausa. Område B og C: Disse flomløpene er delvis avskåret og henger sannsynligvis noe i terrenget da Gausa har gravd seg dypt i området. Åpning av inn- og utløp samt senkning av flomløpet vil kunne gi nye viktige funksjonsområder for fisk og ferskvannsorganismer.

Det anbefales da i tillegg at hele det kunstige neset som går ut mellom Gausa og Veslegausa fjernes. Disse massene har ligget som en midtvoll her siden kanaliseringen ble gjennomført og har etter hvert blitt skogkledt. Ved å fjerne disse massene vil tverrsnittet i elva her øke og vannhastigheten gå ned. I tillegg kobles den delvis gjengrodd dammen som er igjen av Veslegausas utløp sammen med elva.

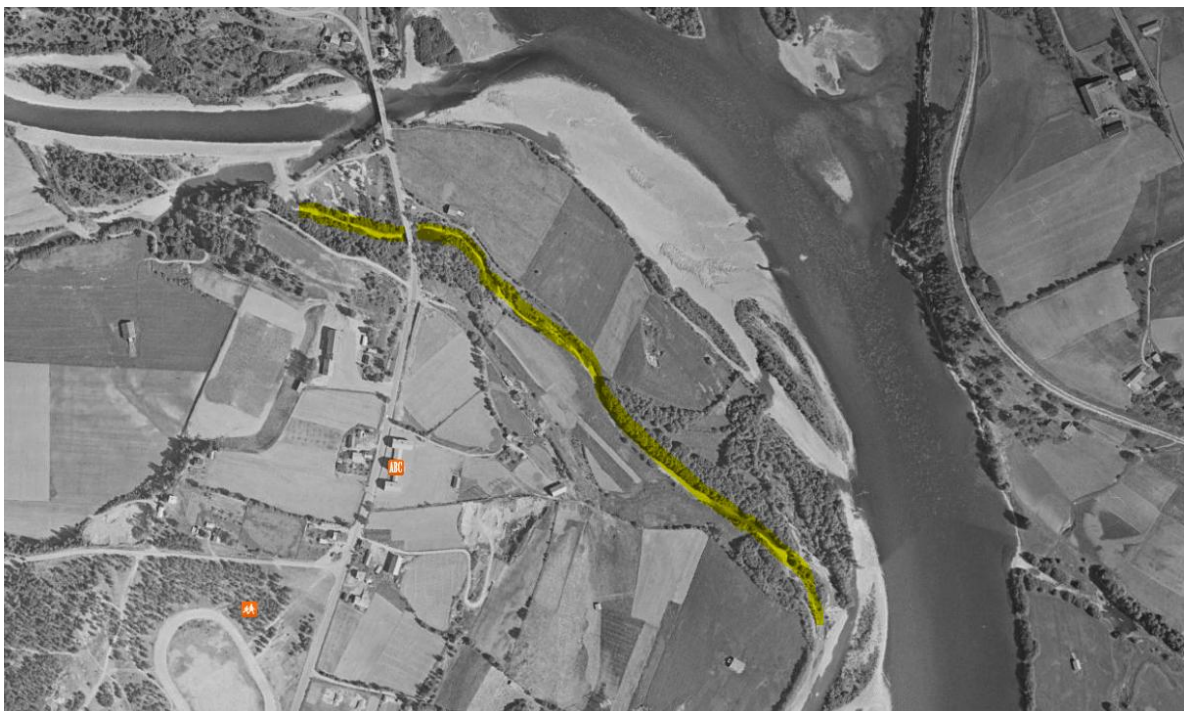
Figur 6-7. Kanaliseringen av Gausa medførte at innløpet til Veslegausa ble delvis avskåret. Samtidig senket trolig elvebunnen i Gausa seg slik at løpet inn i Veslegausa ble «hengende».

Det første steget i ødeleggelsen av dette løpet kom med kanaliseringen av Gausa hvor bulldoserne la opp store voller som avskar innløpet. Fremdeles gikk det betydelig vann i løpet i flomperioder, men de nye løsmassevollene reduserte nok innstrømmingen. Samtidig medførte trolig også den unaturlig høye vannføringen i den kanaliserte Gausa at elvebunnen ble senket i hovedløpet og innløpet til Veslegausa ble «hengende».

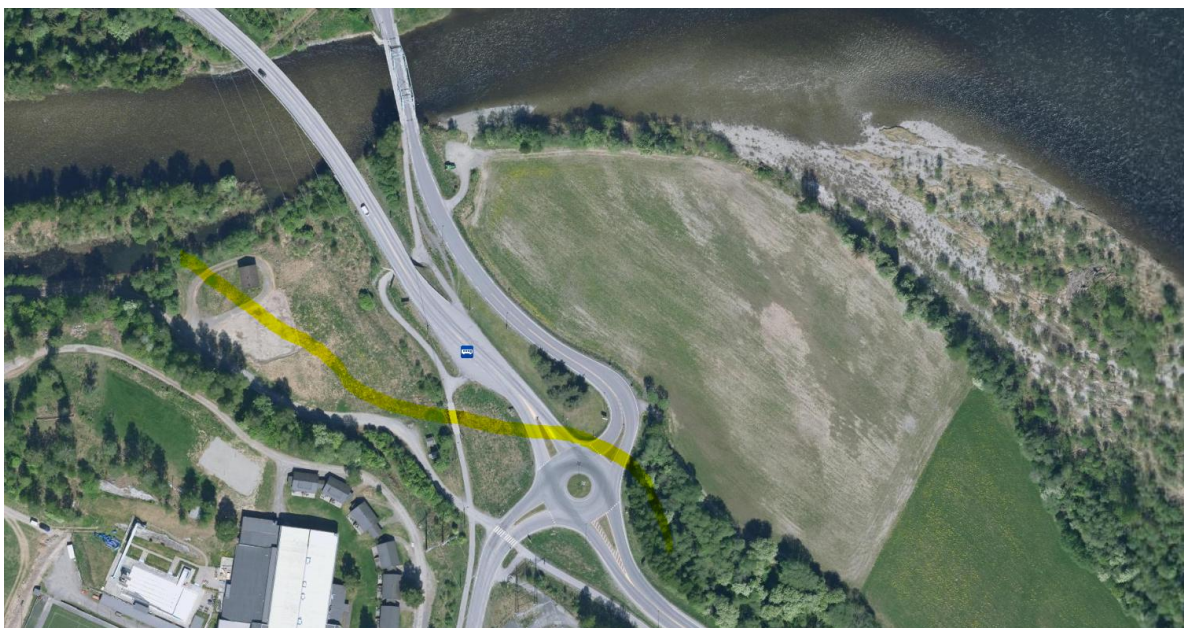
Figur 6-8. I området hvor Veslegausa tidligere rant friskt og bidro til store naturverdier på strekningen nedover mot Lågen er det i dag utfyllinger, kommunalt pumpehus og en stor rundkjøring.

Spikeren i kista for dette tidligere så viktige flomløpet kom med OL på Lillehammer hvor oppgradering av fylkesveien medførte en rundkjøring midt i det gamle elveløpet. Området er også fylt opp med masser fra andre anleggsprosjekter og det er etablert en kommunal pumpestasjon rett øst for det gamle løpet.

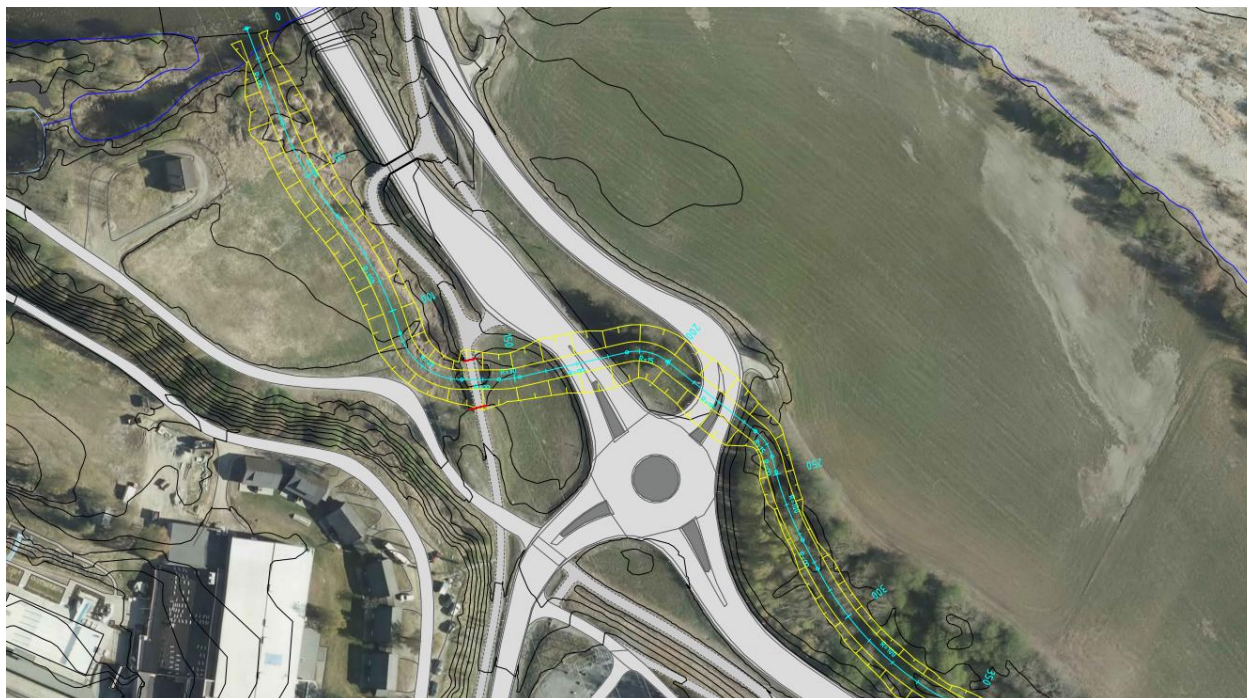
Figur 6-9. Det ble i forbindelse med rapporten " Utredning av ytterligere miljøforbedrende tiltak ved Lågendeltaet naturreservat» gjort vurderinger av løsninger der flomløpet for Veslegausa legges i kulvert under rundkjøringens nordre og østre arm, med føring av elva i nytt elveløp frem til det opprinnelige løpet langs Bronsøya.

I rapporten «Utredning av ytterligere miljøforbedrende tiltak ved Lågendeltaet naturreservat» ble det gjort vurderinger av løsninger der flomløpet for Veslegausa legges i kulvert under rundkjøringens nordre og østre arm, med føring av elva i nytt elveløp frem til det opprinnelige løpet langs Bronsøya. Årsaken til at det nye løpet ble lagt øst for pumpehuset var at man på denne måten unngikk vesentlige fordyrende prosesser med å krysse kommunal infrastruktur knyttet til pumpestasjonen.

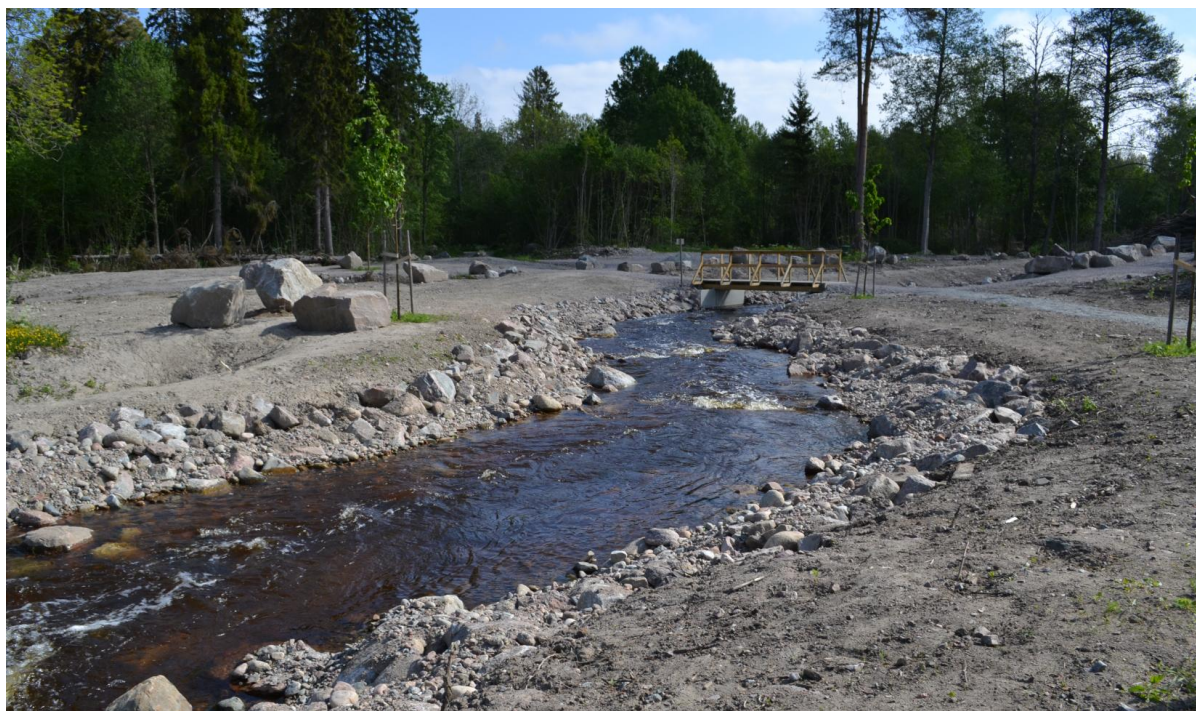
Figur 6-11. Eksempelbilde fra Storådammen, omlöp som viser hvordan elveleiet over fyllingen kan bli seende ut (foto: Axel Emanuelsson, Norconsult Sverige).

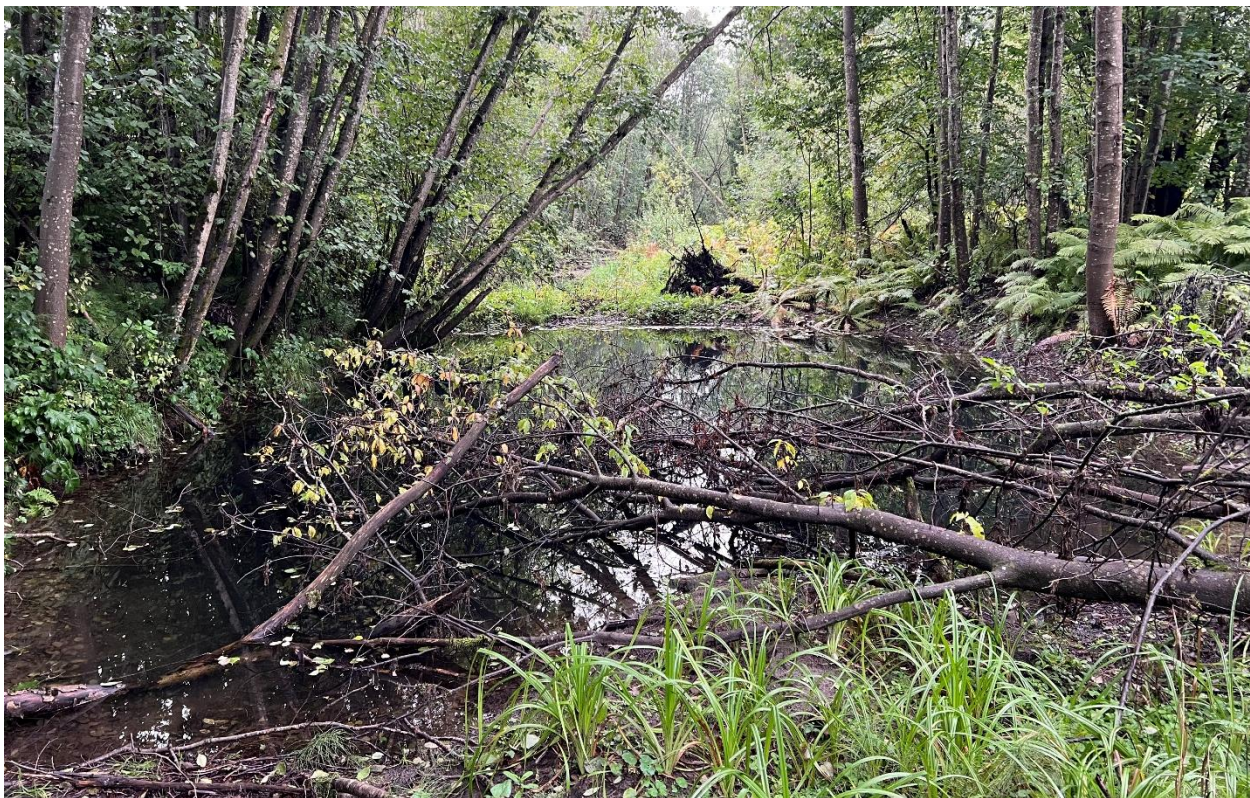
Figur 6-14. Det opprinnelige elveløpet i Veslegausa er allerede verdifullt og hovedsakelig intakt. Fraværet av rennende vann er likevel påtakelig.

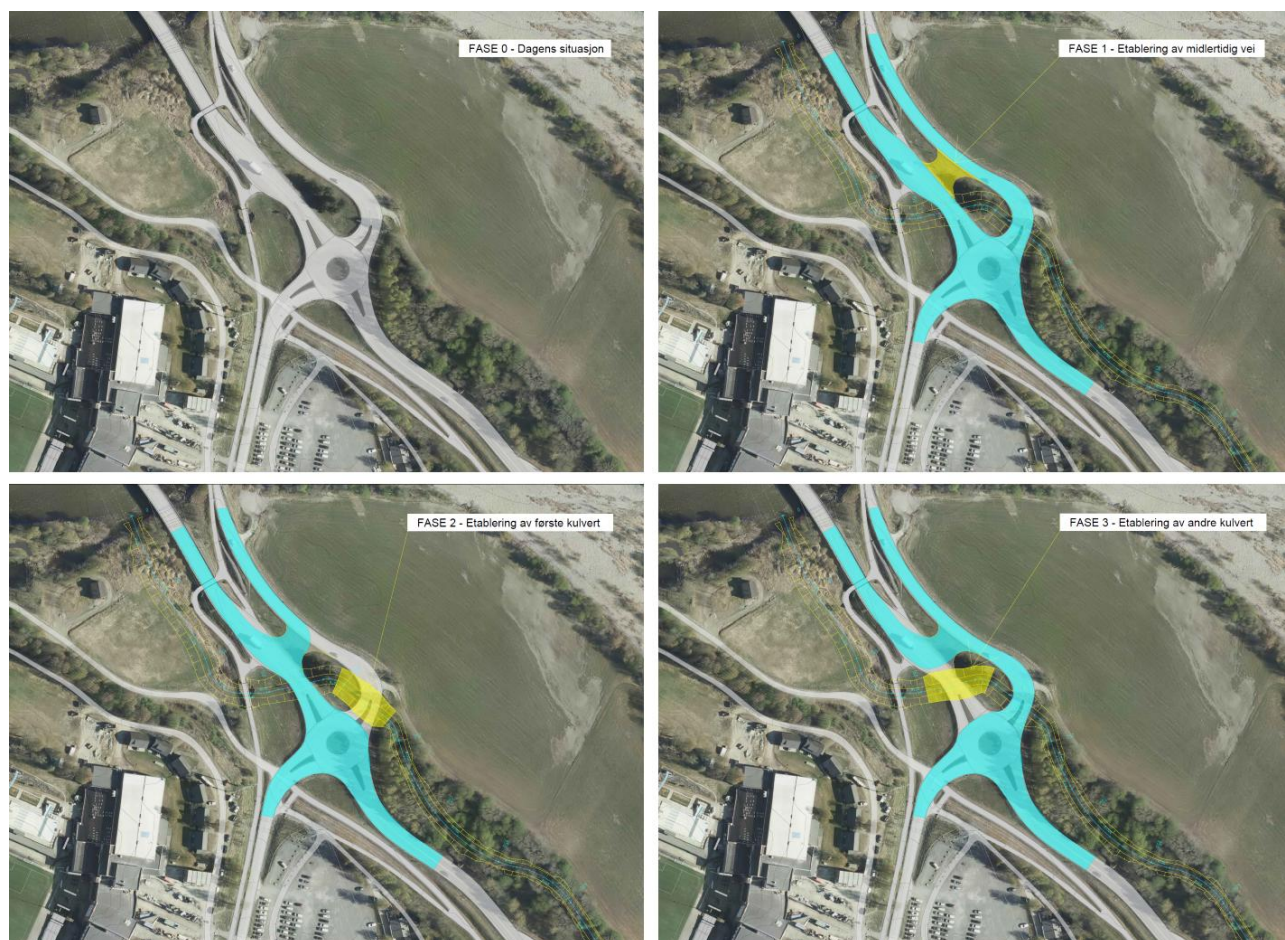
Figur 6-16. Mulig faseinndeling for etablering av kulvertkonstruksjoner

For å kunne etablere de foreslåtte kulvertene må hhv. Fv. 255 Gausdalsvegen og Fv. 2532 Jørstadmovegen legges om. Det er gjort en overordnet vurdering som viser at det bør være mulig å etablere et krysningspunkt mellom disse veiene rett nordvest for rundkjøringen som forbinder dem, jf. figur 6-5. Krysningspunktet kommer i konflikt med et eksisterende busstopp som må midlertidig relokaliseres. Dette vil kunne være mulig å få til rett sør for eksisterende rundkjøring. Det må da sikres trafikksikre føringsveier for myke trafikanter.

Ved å etablere en slik midlertidig kobling kan de to kulvertene etableres i åpne byggegroper uten ytterligere påvirkning av eksisterende trafikk. For å unngå full stenging av veisystemet kan ikke kulvertene etableres under eksisterende vei samtidig, men suksessivt etter hverandre. For å minimere tidsperioden med midlertidig omkjøring som følge av åpen byggegropp i eksisterende veiareal kan det være mulig å se på en løsning der det etableres plass til å bygge kulvertene utenfor eksisterende veiareal for så å skyve dem inn i permanent plassering. Alternativt kan man vurdere prefabrikkerte konstruksjoner som tiltransporteres anlegget og heises inn for endelig montering. Resterende arbeider med etablering av Veslegausa gjøres utenfor veiareal og vil ikke påvirke eksisterende trafikk.

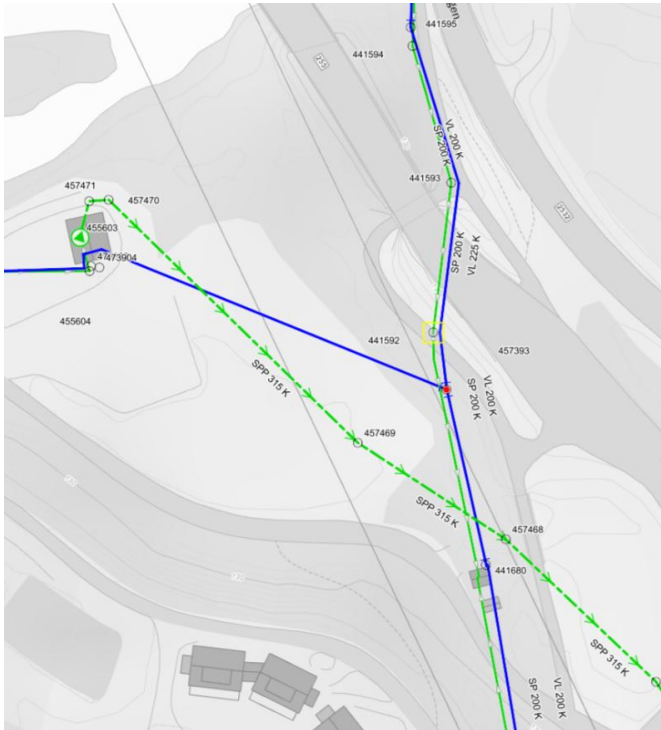
Figur 6-17. Eksisterende kommunaltekniske anlegg.

I forbindelse med arbeidene må det imidlertid tas hensyn til eksisterende infrastruktur som potensielt kan komme i konflikt med nytt elveløp jf. Figur 6-17 og Figur 6-18. Det må spesielt tas hensyn til en eksisterende selvfallsledning.

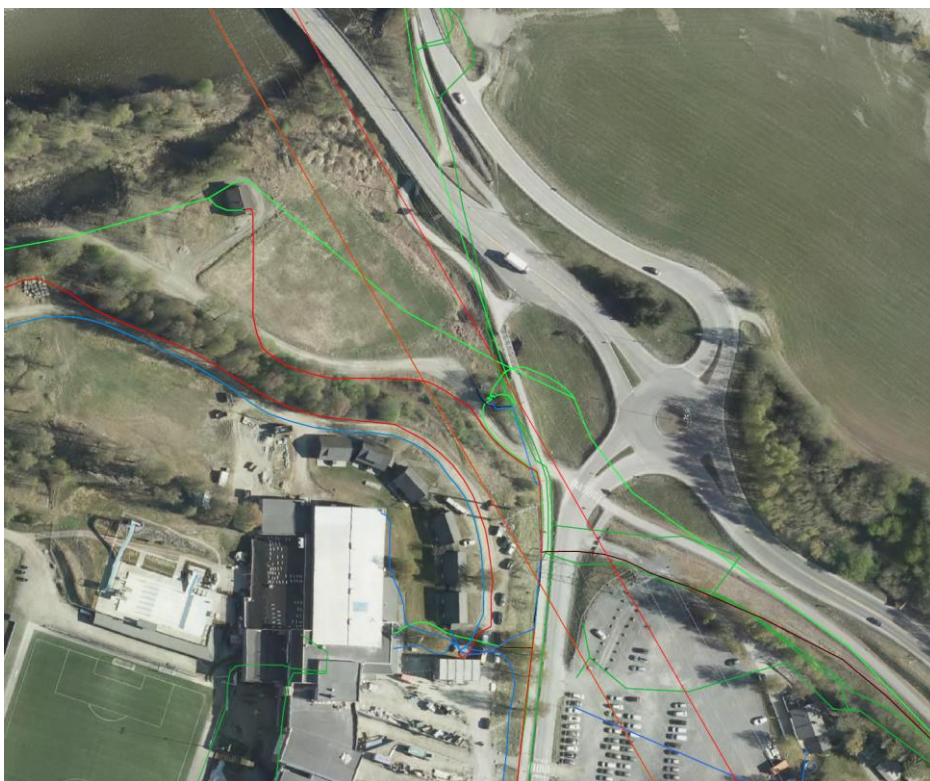
Figur 6-18. Eksisterende kabler og ledninger.

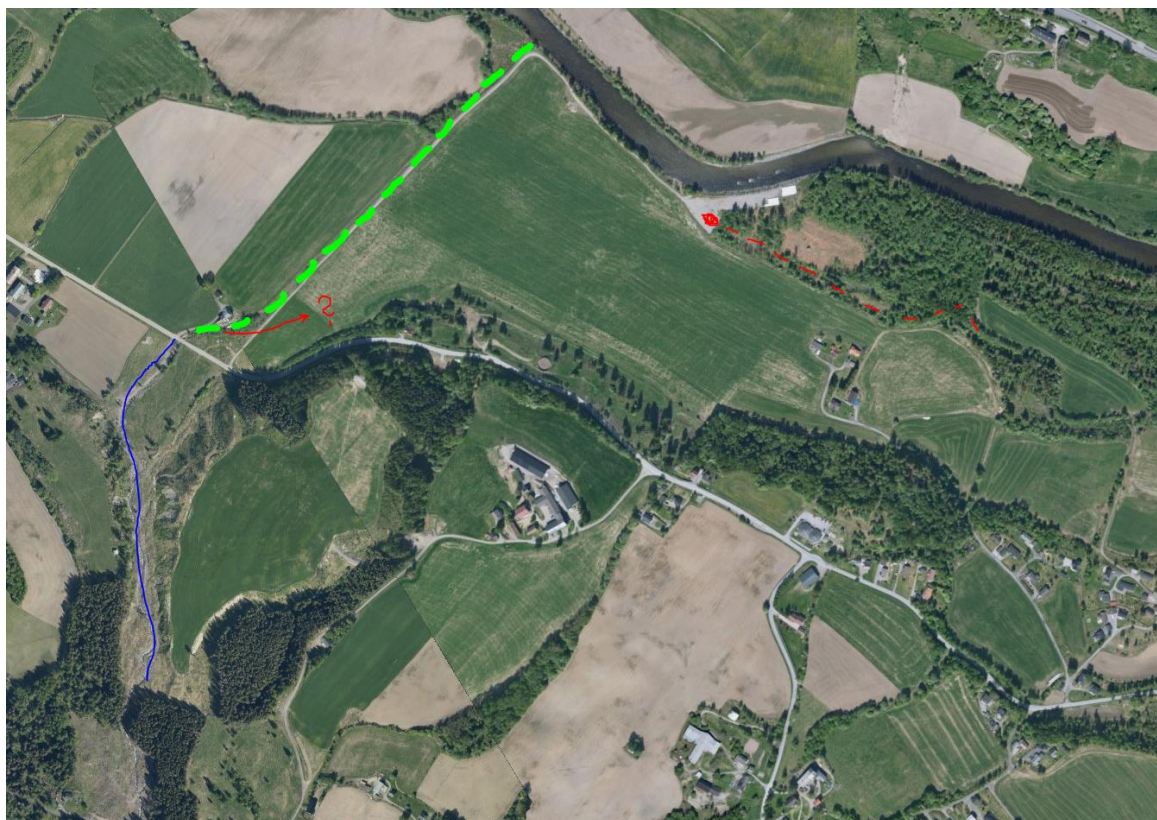
Figur 7-1. Helt nord i tiltaksområdet kokker bekken Djupåa ned fra åsen rundt. Denne ledet opprinnelig til Veslegausa og utgjorde en del av vannføringen. Bekken ble lagt om før våre tidligste flybilder som er fra 1947.

Helt nord i tiltaksområder kommer bekken Djupåa ned fra åssiden. Denne bekken har tidvis en relativt stor vannføring og skal føre med seg mye sedimenter. Djupåa har tidligere rent ut i Veslegausa og utgjort en del av vannføringen i denne. En eller annen gang for 1947 ble bekken lagt i et nytt løp og ført rett ut et godt stykke lengere oppe i Gausa. I dag skal det år om annet være en betydelig gyting i den omlagte bekken.

Det hadde vært fristende å føre Djupåa tilbake inn i Veslegausa, men å etablere et nytt elveløp over jordbruksarealer vil medføre tap av dyrket mark. Dersom bekken skulle føres til Veslegausa i rør ville dette vært teknisk krevende på grunn av lite fall og stor sedimentføring. I tillegg vil dette tørrelegge gyteområdet som visnok skal ha etablert seg i den omlagte bekken. Tiltaket skrinlegges følgelig.

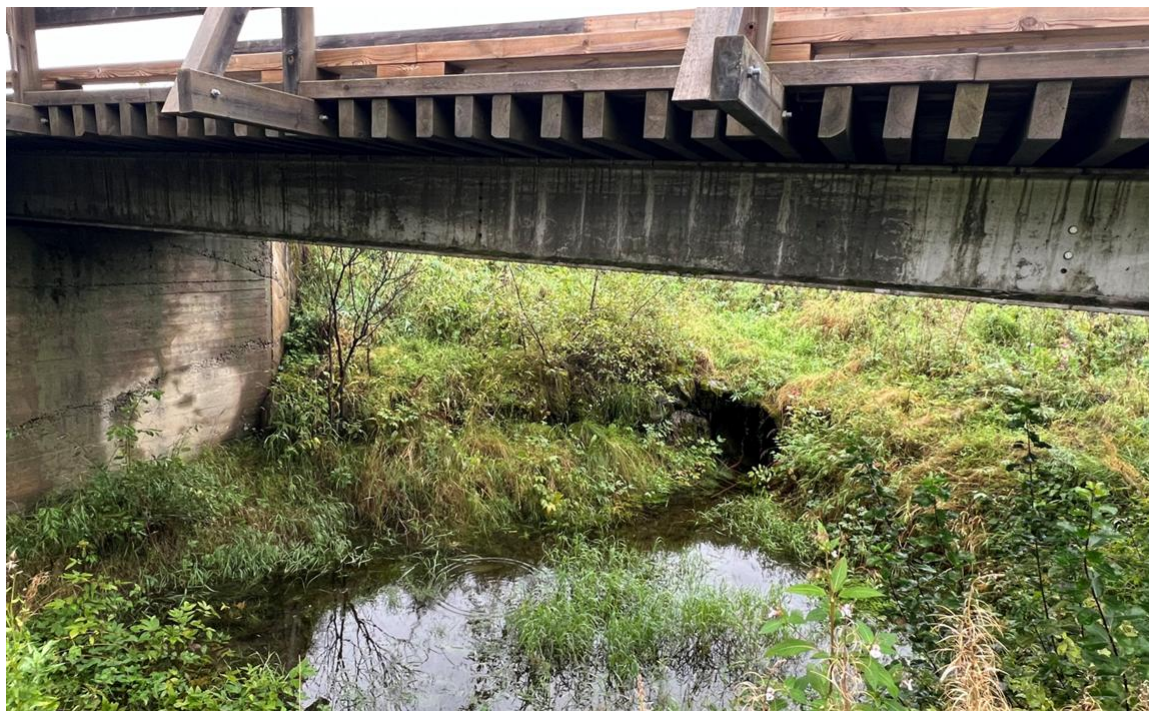
*Figur 7-2. Det ligger allerede i dag et rør på under rundkjøringen. I dag går det ikke nevneverdig vann i dette. Diameter på røret er uansett for liten til å oppnå ønskede restaureringseffekter i Veslegausa.*

En minimumsløsning for å få noe mer vann inn i det avstengte elveløpet mellom Gausa og Lågen kan være å reparere et eksisterende vannrør som er lagt under dagens rundkjøring. Per i dag går det ikke vann i dette røret i det hele tatt. Fylkeskommunen har påtatt seg å inspisere dette røret og se hvorfor det er tett. Foreløpig konklusjon er at det knapt er fall på røret. Da det heller ikke er noen fri passasje fra Gausa og inn

til åpningen av røret under den gamle gang- og sykkelveibrua virker ikke dette som noen mulig løsning. Diameteren på røret er også alt for liten til å kunne sikre en vannføring opp mot 10 m<sup>3</sup>/s. Løsningen forkastes.

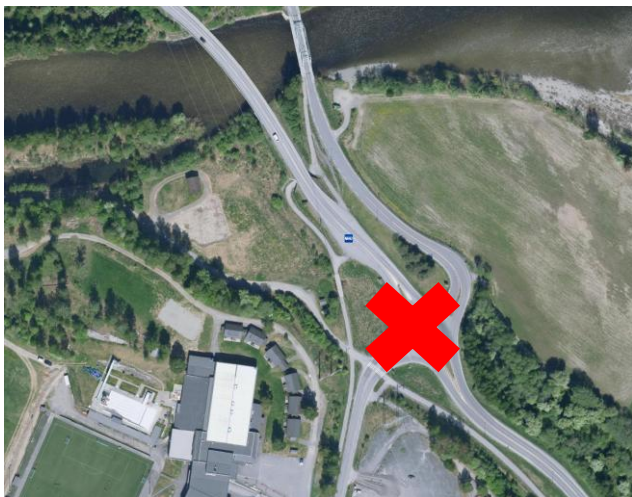
Figur 7-3. Dersom gjenåpningen av Veslegausa skal kunne ha noen reell effekt på flomsituasjonen på Jorekstad er man nødt til å etablere et flomløp med stor kapasitet. Dette krever at rundkjøring flyttes eller bygges helt om.

Dersom gjenåpningen av Veslegausa skal ha noen positiv effekt på flomsituasjonen på Jorekstad er man nødt til å etablere et flomløp med kapasitet på minimum 50-100 m<sup>3</sup>/s. Dette får man ikke til uten å fjerne eller bygge om hele rundkjøringen. Dette vil være et svært kostbart tiltak som vil kreve omfattende plan- og tillatelsesprosesser. Da en slik oppskalering ikke nødvendigvis gir vesentlig økte forutsetninger for restaureringen av naturen legges dette alternativer til side.

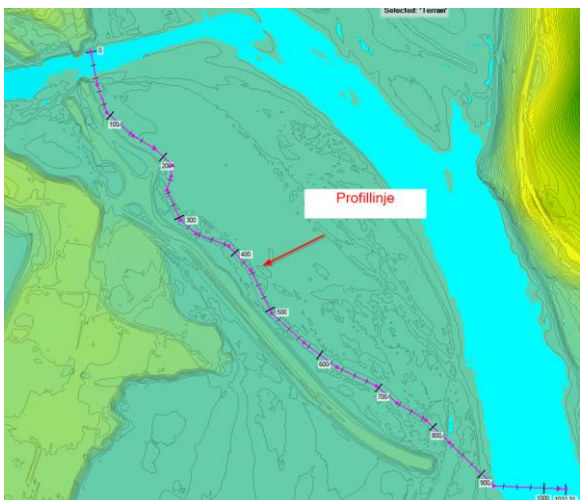
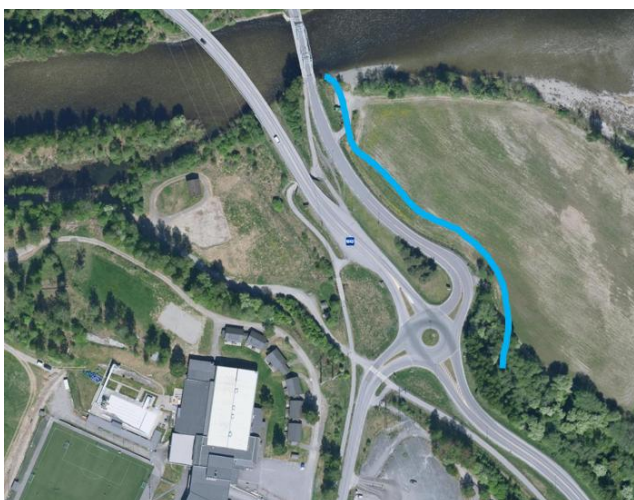
For å unngå hele diskusjonen med rundkjøringen er det sett på en løsning med å etablere et helt nytt løp mellom Gausa og det opprinnelige løpet til Veslegausa langs Bronsøya. Dette er da lagt på nedsiden av de to bruene over Gausa. Det er kjent at bruene medfører en viss oppstuvning av Gausa. Dersom formålet med gjenåpningen var å redusere flomproblematikk på Jorekstad burde derfor innløpet til Veslegausa være på oversiden av brua. Når dette uansett ikke var formålet med gjenåpningen, var det fristende å heller legge nytt løp på nedsiden av bruene. Her kunne løpet etableres i området mellom Fylkesveien og jordene på Bronsøya.
